奔驰威霆发动机故障灯亮

◆文/浙江 千元丰

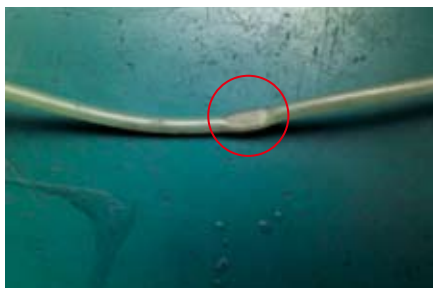
图2 真空管被压扁

由于该故障是拆装过进气歧管后出现的, 于是重点检查真空管路连接, 发现空气转换阀Y32到左侧空气喷射锁止阀126/1之间的真空管被空气泵固定支架压扁(见图2), 导致左侧空气喷射锁止阀无法受真空控制开启, 引发故障灯点亮。

由于空气转换阀Y32到左侧空气喷射锁止阀126/1之间的真空管被空气泵固定支架压扁, 左侧空气喷射锁止阀126/1无法受到来自Y32的真空控制开启, 新鲜空气无法进入左侧排气管, 引起发动机故障灯点亮。更换真空管后故障排除。

该故障是由于维修技师作业不规范错误安装真空管路致使其被空气泵支架压扁造成的。终检试车时, 由于无法达到二次空气喷射的触发条件, 使车辆存在一定的隐性故障而交车。对于今后此类拆检或故障, 除了加强过程检验外, 还应该有一个快速而准确的方法, 减少返修。要了解这类故障码是如何定义和检测的, 这一点至关重要。在二次空气喷射期间, 左、右排气管中的空燃比会变的很稀, 最终通过氧传感器进行检测, 如果二次空气喷射开启, 氧传感器检测到空燃比没有变稀或没变稀到预定值, 发动机电脑板就会存储一个故障码。按照这个原理, 可以通过DAS空气喷射测试方法进行检査, 得到一个正常和故障的对比图(见图3), 可以明显发现正常情况下, 在空气喷射系统

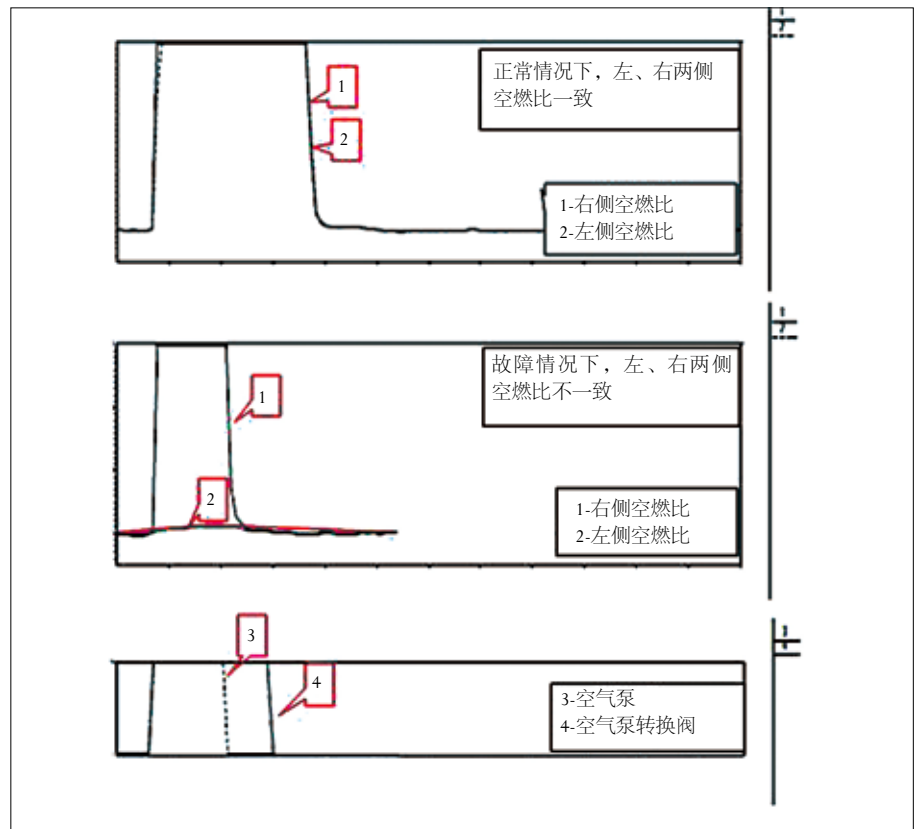
图3 DAS空气喷射测试对比图

工作时, 随空气泵和空气转换阀的开启, 左、右两侧的空燃比同步变稀薄, 而且随空气泵和空气转换阀的开启、关闭同步变化; 在有故障的情况下, 左、右两侧的空燃比没有同步变化, 空气喷射不良的那一侧空燃比不会随着空气泵和阀开启而变的很稀。用这种方法判断简单而直观。
