凯美瑞怠速抖动

◆文/广东 朱清燕

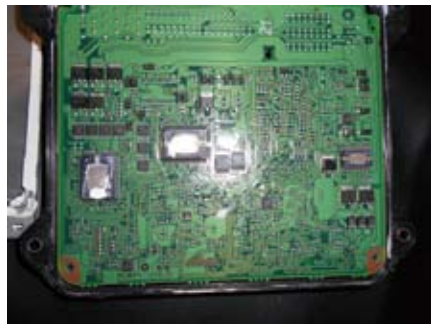
图5 损坏的喷油器驱动贴片三极管

通过上述检测,初步判定发动机ECU损坏。拆下发动机ECU进行检修,该车采用天津电装电子的TD275400系列的ECU。拆开发动机ECU后经仔细测量,测得第3缸喷油器控制电路中的大功率开关三极管损坏,检查结果为控制极(基极)与喷油器控制线一侧(集电极)之间击穿短路(图5)。

该ECU电路板上的大功率三极管采用K3225开关三极管,此三极管在一般的电子店很难买到,需在其他电器元件上找一个可替代的三极管使用。考虑到喷油器工作瞬间可达近百伏以上的感应电压,超出一般家电类电子元件耐压值,需要功率开关晶体管(NPN型)代替。从灭蚊灯电路板上拆下一个大功率三极管(编号为D618C4D52)作为替换件。由于形状差异悬殊,将发动机ECU电路板上的损坏晶体管拆下,并从相应的位置引出三根线,分别焊在替换件的端脚上。用硅胶将替换件固定于发动机ECU内部电路板的散热片上,然后装回发动机ECU。

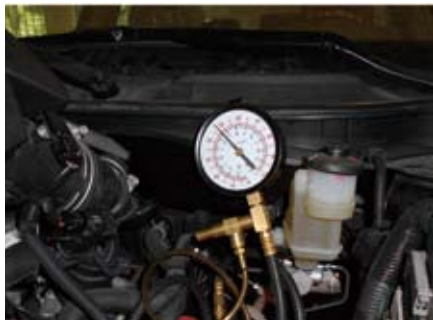
经检查,该车空气格是新的,火花塞是原装的,但是间隙略大,且有严重的积炭。更换火花塞后启动车辆,故障依旧存在。再测量该车汽油压力(图1),怠速状态时压力值为48psi(1psi=6.895kPa)。

图1 测量燃油压力

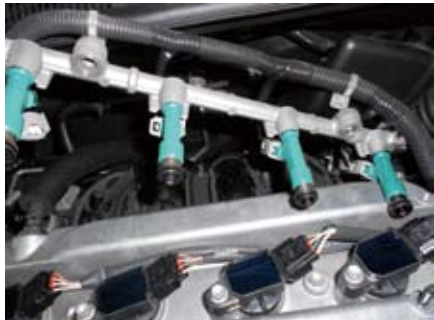
从车上拆下喷油器做进一步检查(图3)。检测第3缸喷油器电阻为 14Ω ,与其他缸的喷油器电阻相同,确定正常。启动车辆后,用听诊仪试听第3缸喷油器的工作状况,听不到任何电磁线圈的工作响声,发现其不工作。将点火开关转到ON位置,发动机停机,将第3缸喷油器控制线搭铁,听到第3缸喷油器“嗒”的一声,说明喷油器动作。启动着车,用诊断仪检测喷油器控制线

图3 从车上拆下喷油器检查

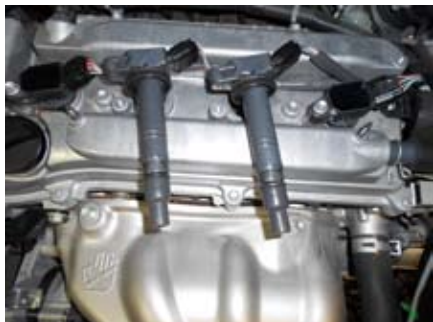
进行断缸试验,发现第3缸不工作。调换第3缸及第2缸之间的点火线圈(图2),仍然是第3缸不工作,说明点火线圈良好。拔掉第3缸点火线圈插头重新启动,发动机故障灯亮,读取故障码为P0353,含义为第3缸点火线圈初级/次级线路故障,说明第3缸点火线圈控制线路正常。通过以上的判断,说明ECU由第3缸点火信号控制,且点火系统无故障,故障应出在油路方面。

图2 将3缸的点火线圈与2缸对调

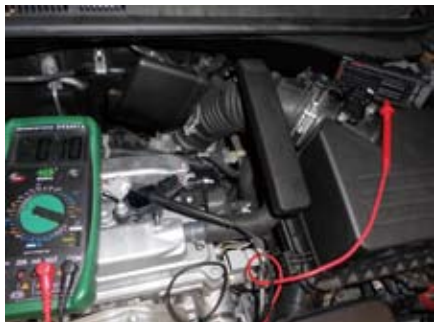
以上操作说明喷油器是正常的,第3缸不工作是发动机ECU对第3缸喷油器不控制。对发动机控制系统线路进行彻底检查,测量其信号线与电脑的端子,将其导通,显示正常(图4)。

图4 检查ECU控制线与喷油器线路是否相通

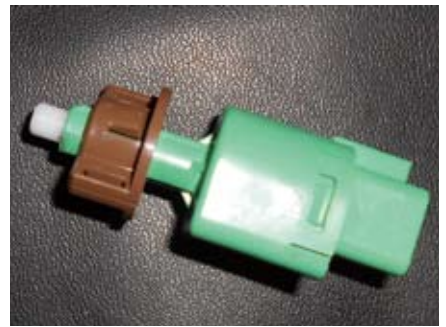
发动机故障灯不亮的情况下, 仍然检测到P0504故障码, 该故障码含义是制动开关A/B关联。该故障码检测条件为点火开关打开, STP、STI信号同时处于OFF状态超过0.5s。检测制动开关线路正常, 考虑到怠速仍需更准确, 于是更换制动开关(图6)。

图6 所更换的制动开关

更换制动开关后, 清除发动机故障码, 启动发动机。怠速时, 喷油脉宽降为2.4~2.5ms, 此时怠速更加平稳, 加油更加顺畅。在707r/min时, 喷油脉宽为2.4ms, 燃油修正值见表2。
