上海大众途观OBD灯点亮

◆文/江苏 沈同春

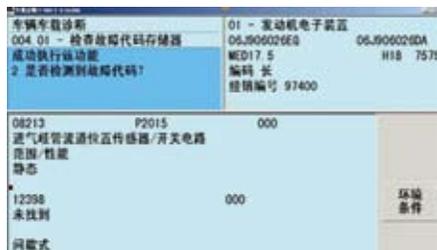
首先确定客户所反映的现象是否属实，OBD系统集成在发动机管理系统中，其作用是连续监控汽车的尾气排放以及各部件工作状态。如果OBD灯曾经点亮，说明OBD系统已经检测到某一个部件工作不正常或者是超出一定的范围。根据这一原理可以从发动机电控单元查出故障码，使用VAS5052诊断仪读取故障码，发现在01发动机控制单元内有两个故障码，分别是08213(进气歧管位置传感器/开关电路范围/性能/静态)和12398(未找到间歇式)，见图1。

首先对故障码08213进行分析，进气歧管位置传感器/开关电路范围/性能/静态，说明进气歧管翻板相关部件出现问题。该车进气歧管翻板调整是通过真空调节来实现的，翻板一端是由进气管转换阀来控制，翻板另一端安装的是进气歧管翻板位置传感器，翻板位置的变化是由翻板电位计G336的信号反馈给发动机电控单元。

图1 读取发动机控制单元故障码

可能有：①进气歧管转换阀膜片破裂或者是真空泄漏，导致转换阀无法工作；②进气管风门气流控制阀N316不工作；③真空阀门推杆脱落导致不工作；④进气翻板运动阻力过大被卡住；⑤进气歧管风门电位计G336本身故障；⑥进气歧管风门电位计G336到电控单元的电路故障。

故障码12398(未找到间歇式)表示某一汽缸早燃，可能原因是汽油品质引起的，需要加97号汽油，并定期使用上海大众的汽油添加剂，发动机ECU升级便可以解决此故障。

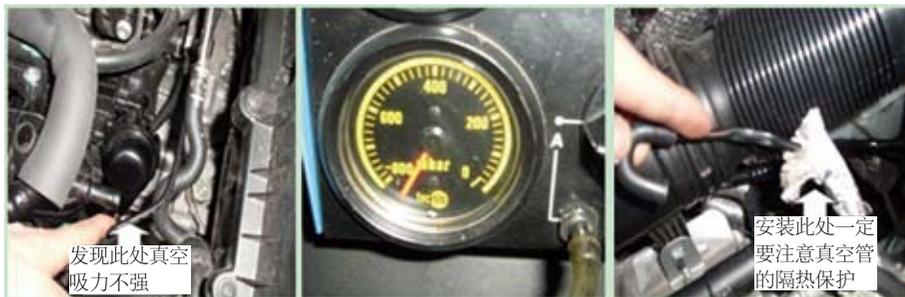
图2 检查进气管风门控制真空阀门的真空管路

到此为止故障点锁定为真空度引起的。检查进气管风门控制真空阀门的真空管路发现真空不足。检查发现3000r/min时，真空吸力不大，仔细检查这根真空管路，发现排气管侧的真空管，由于温度过高受热变形，堵塞了真空管(图2)。

更换真空管。将转速加速到3000r/min以上时，真空阀门完全打开和关闭，进气转换阀门工作正常反应迅速。通过试车后故障码再也没有出现，读取数据流均正常(图3)，故障排除。
