大众帕萨特EPC灯、发动机故障灯亮

◆文/江苏 李兰民

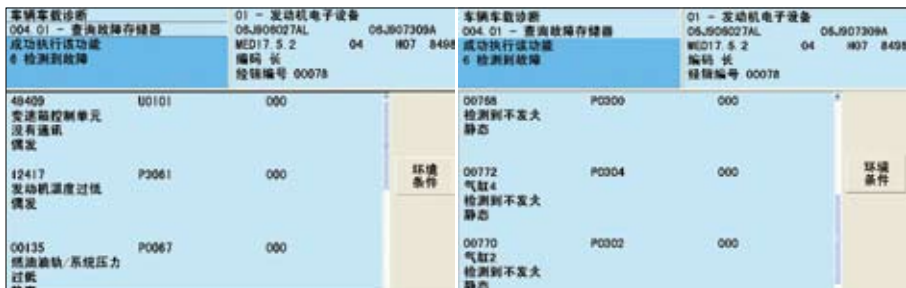
图1 发动机系统故障码截屏

用5054诊断仪器进入发动机系统调取故障码(图1)。调取出现6个故障码, 为了确定是哪个故障码引起的故障, 决定清除故障码再试车, 试车结果为EPC灯、发动机故障灯点亮, 但加速无力现象仍然存在。再次调取故障码(图2), 其他故障码均清除, 只剩“00135”,
