神龙新爱丽舍组合仪表失灵

◆文/湖北 张彦超 刘家国 乔小河

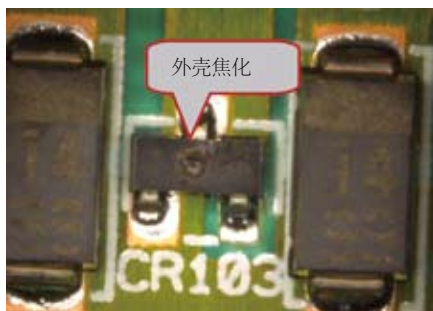
首先对发生故障的组合仪表进行了拆解, 发现PCB上二极管CR103有明显的外壳焦化痕迹(图1)。测量CR103导通电压为1.2V, 管脚间阻值为1.3kΩ, 同时选取了一块可以正常工作的组合仪表样件进行测量, CR103导通电压为0.6V, 管脚间阻值为234kΩ, 可见该二极管已经被击穿。

图1 外壳焦化痕迹

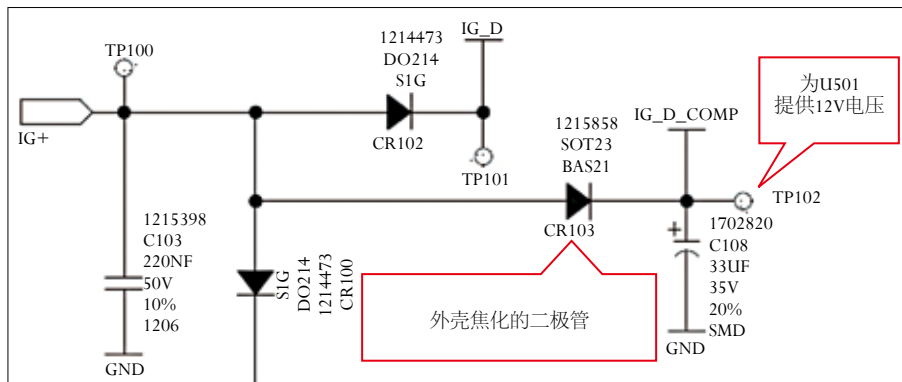
图2 组合仪表电路原理局部图

通过新爱丽舍组合仪表电路图(图2), 该二极管起到保护芯片U501的作用。测量U501接地端和由CR103处供给的12V电压端短路, 可见芯片U501内部已经被击穿, 而

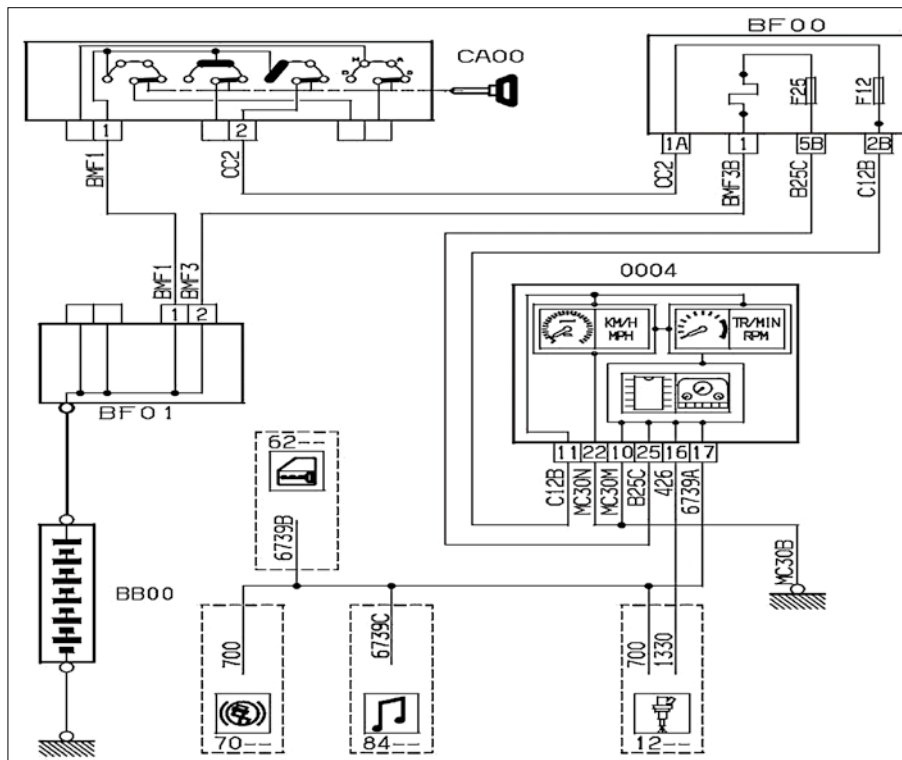
图3 组合仪表转速表和车速表电路图

根据以上分析初步判断该故障产生的原因是由于组合仪表电路板二极管CR103被击穿导致的, 而击穿原因很可能是由于电路中存在一个较大的电脉冲。根据新爱丽舍组合仪表转速表和车速表电路图(图3), 当开启CA00, 即开启钥匙之后, 由防盗点火开关通过导线CC2提供给BF00(即驾驶

由以上电路分析可知, 导致组合仪表转速表和车速表失灵的较大电脉冲很可能来自于导线C12B, 而且该电脉冲又不足以使保险丝F12熔断。使用示波器监测故障车辆上导线C12B的输出电压(图4), 同时对比新

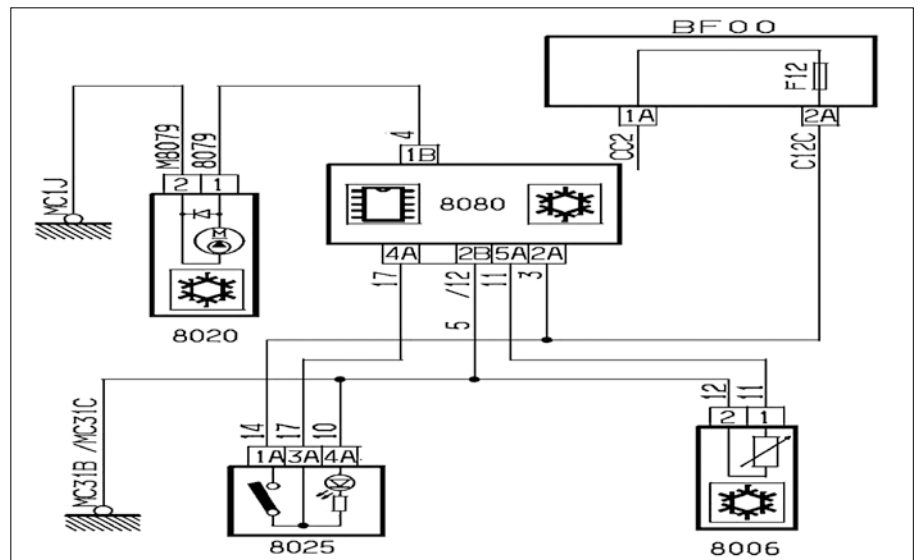
图6 空调系统的电器原理图

由于该反向电压产生自关闭空调的瞬间, 针对空调系统的电器原理图(图6)进行分析, 可见由F12保险丝供电的电器元件有8080(空调ECU)和8020(空调压缩机), 分别更换8080和8020并测量相应的电压曲线, 可以发现当更换8020后, 电压曲线正常。

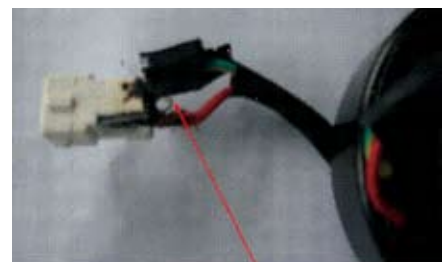
通过分析可以确认, 由于空调压缩机导致组合仪表车速表和转速表的供电系统中有一个较大的反向电脉冲信号。但什么原因使得空调压缩机产生这样一个反向电脉冲信号, 还需要做进一步分析, 需要对故障空调压缩机进行拆解分析, 可以清楚看到空调压缩机电磁离合器二极管被烧毁(图7), 而在空调压缩机中电磁离合器二极管具有非常重要的作用。

至此, 维修人员对该故障的产生有了一个清晰认识, 即空调压缩机电磁离合器二极管烧毁导致在关闭空调的时电磁离合器产生出一个高压的脉冲信号。该脉冲信号经过空调ECU传导到驾驶室熔断器盒的F12保险丝, 并且通过F12保险丝直接传导到组合仪表转速表和车速表的供电端。该脉冲信号进入组合仪表内部后击穿组合仪表内部电路的二极管CR103并且直接导致控制转速

图7 烧毁二极管的残存引脚线

更换故障车辆的空调压缩机, 再将新组合仪表装车, 经过反复测试, 均没有出现转速表和车速表不工作的情况, 故障彻底排除。后期回访时用户反馈故障再未发生。

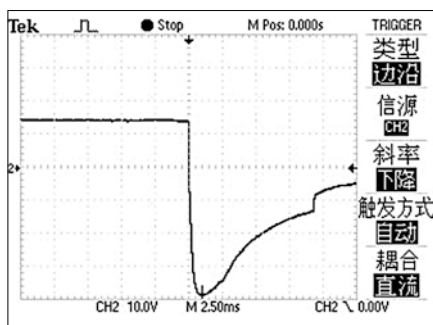
图4 故障车辆上电压曲线

爱丽舍相同配置相同状态下的电压输出曲线(图5), 不难发现该车辆在正常运转并开启空调的状态下, 关闭车辆钥匙后存在一个接近-40V的异常反向电压。结合组合仪表电路中二极管CR103的性能参数, 可以判断正是由于该反向电压的存在, 导致二极管被反向击穿, 从而使得转速表和车速表失灵。
