# 利用示波器检测次级点火波形(下)

◆文/山东 焦建刚

## 4. 火花塞积炭时的故障波形分析

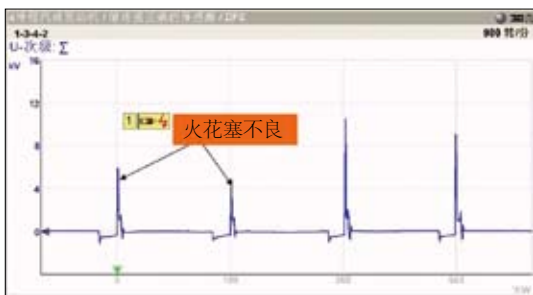
一辆高尔夫1.8L,报修急速抖动、急加速闯动,经检查发现1、3缸次级点火波形的击穿电压偏低,故障波形如图11所示。检查火花塞表面有积炭。更换火花塞后,当时好转,但几日后再次出现上述故障。经查,仍然是1、3缸的电压偏低,用博世KTS650电脑检测仪测得有后氧传感器不工作的故障码,读取数据流,发现进气量信号达到4.17g/s,明显偏大,测试空燃比传感器信号始终偏浓。因此,判断是空气流量计偏离特性,更换后进气量恢复到2.7g/s,空燃比传感器和后氧传感器信号恢复正常。

图11 高尔夫1.8L火花塞积炭的波形图

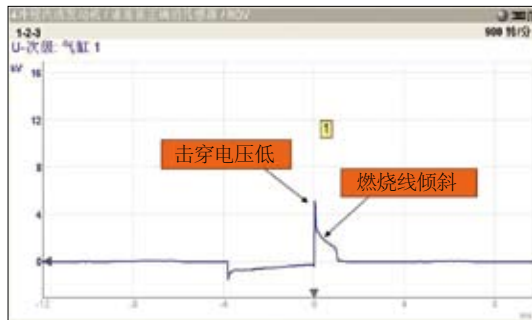
混合汽过浓,大量未燃烧的碳氢化合物(HC)会以炭垢的形式附着在火花塞中央电极及绝缘体的表面,当积炭严重时,点火线圈的放电能量会通过火花塞分流电阻的旁路泄走,使击穿电压降低。火花塞积炭时,单缸次级波形如图12所示,从图中可以看到,击穿电压降低,燃烧电压升高,燃烧线明显向下倾斜。

图12 火花塞积炭时的次级波形图

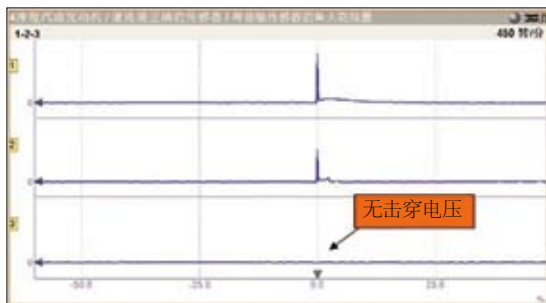
一辆奇瑞QQ轿车,配置3缸发动机,采用独立点火系统,清洗发动机后出现急速抖动、加速闯动、尾气发臭的故障。经检查,2、3缸的次级点火波形时断时续(图13),造成混合汽燃烧不完全。检查点火控制

信号波形正常。更换火花塞,依旧出现断火。因此,判断为2、3缸独立点火线圈损坏。更换新的点火线圈后,故障排除。

图13 点火线圈损坏的波形图

在针对发动机清洗的作业过程中,特别要注意清洗的方法,不能直接对电子元件进行水洗,以避免发生电子元件潮湿短路的问题,特别是发动机运行较长时间后,不能对点火线圈外部喷水清洗,防止由于过热的线圈在突然冷却时出现绝缘层物质脱落,造成匝间短路的故障。

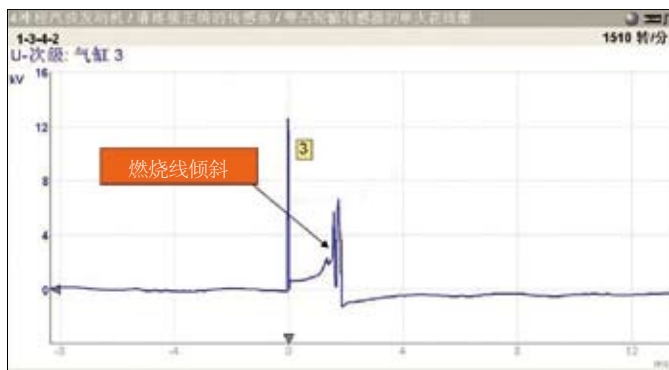
混合汽稀是导致击穿电压升高、燃烧时间缩短的原因。混合汽过稀会导致火花线向上倾斜。通常, 汽缸内混合汽越稀, 燃烧电压会逐渐增加, 火花线末端就越陡(图14)。同时, 由于点火线圈能量的消耗导致燃烧时间的减少。与此相反的是当喷油器出现滴漏的情况时, 会出现击穿电压降低、燃烧电压低、燃烧时间延长的故障波形。

图14 喷油器堵塞的故障波形图

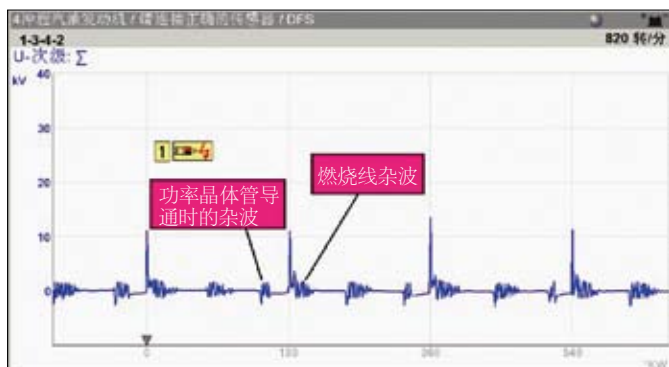
图15为桑塔纳3000发动机搭铁线锈蚀造成的次级点火波形异常的波形图。当发动机出现搭铁不良的故障时, 除了发动机电子控

图15 发动机搭铁线不良时的次级点火波形图

制系统会由于搭铁不良造成一系列故障外, 对于次级点火系统来说, 同样也会造成一定的影响, 使发动机出现怠速抖动、加速不良等故障现象。

在图15中可以看到存在大量的杂波。在功率晶体管闭合时、功率晶体管断开产生次级高压后的燃烧线上存在大量的干扰杂波。对初级点火信号进行检查, 发现初级点火信号的基础电压接近2V, 最后, 检查发现发动机左侧的搭铁线由于涉水锈蚀, 导致搭铁不良, 由于初级线圈的搭铁不良, 导致触点闭合时杂波较多。同时, 在火花放电时, 对地出现放电不良的问题, 使得次级点火的能量无法有效发挥, 多余能量在燃烧线后一段时间还有振荡波形出现。对于此种故障, 如果没有示波器的协助分析, 极有可能由于排放的尾气不良, 而被错认为是空气流量传感器计量失准或点火线圈不良的故障。

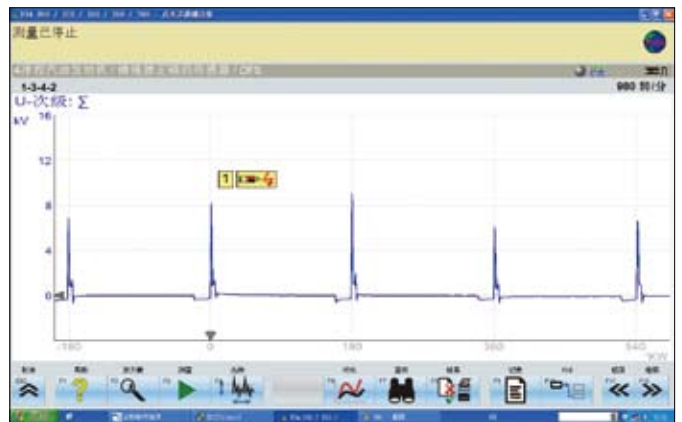
图16 点火过早导致的击穿电压过低的波形图

一辆宝来1.6L(发动机型号BWG)轿车, 出现动力不足故障, 检查次级点火波形(图16), 击穿电压过低, 提高发动机转速时甚至出现击穿电压低于4kV的情况。同时, 各缸的燃烧时间均较短。经测量汽缸压力正常, 检查排气背压正常。根据出现的P0341故障码(G40凸轮轴传感器信号错误), 判断是配气正时不良。经查, 皮带跳了两个齿。因此出现了点火时刻过早的故障, 由于汽缸压力较低, 导致火花通过电极间隙的难度降低, 导致次级击穿电压过低。

凸轮轴皮带轮提前了两个齿, 造成曲轴角度误差30°左右。这导致了电脑错误的提前了30°进行点火控制。由于此时的汽缸压力较低, 所以次级击穿电压较低。

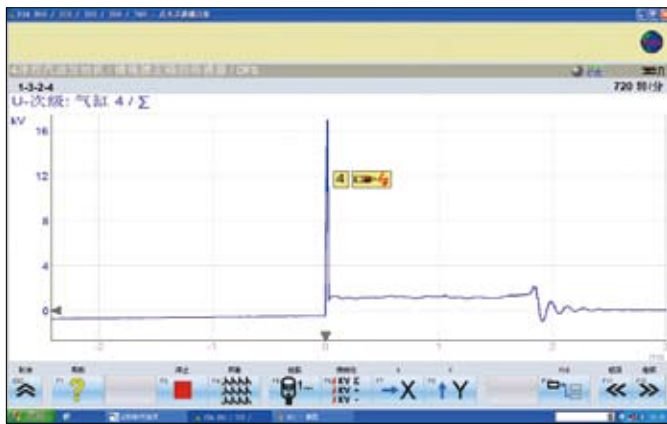
现代雅绅特发动机冷车偶尔抖动、动力不足。检查次级点火波形(图17), 出现了击穿电压过高的情况。检查火花塞有不同程度的积炭, 更换火花塞后情况未好转。根据发动机系统存在的P0340故障码, 判断是配气正时错误, 经查, 正时皮带向延迟方向错了一个齿。因此, 出现了点火过晚的故障, 由于汽缸压力过高, 导致火花通过电极间隙的难度升高, 导致次级击穿电压升高。

图17 点火过晚导致击穿电压过高的波形图

凸轮轴向延迟方向错了一个齿凸轮轴皮带轮40齿, 造成曲轴角度误差18°, 这导致了电脑错误的延迟18° 进行点火控制。由于此时的汽缸压力升高, 所以击穿电压过高。

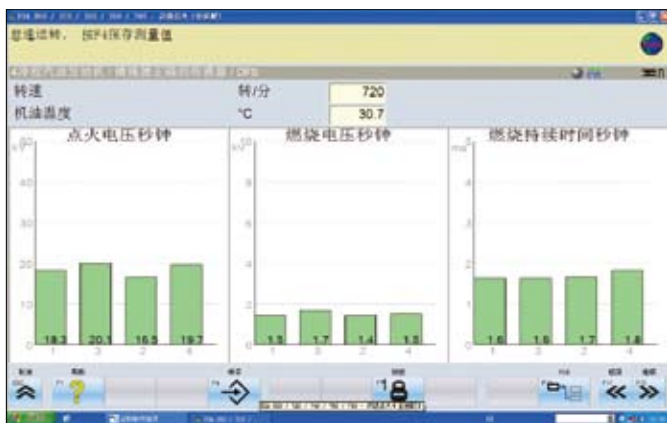
图18 点火过迟时的全适配波形图
