奔驰722.9变速器常见故障解析

◆文/北京 薛庆文

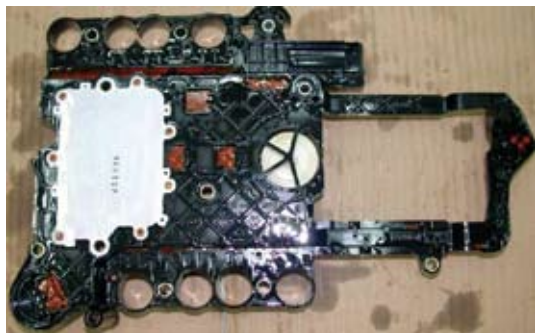
奔驰722.9变速器电脑(图1)故障所表现的故障特征非常明显,当其出现故障后电控系统会立即报警并通知驾驶者(如不能提速会在仪表或中控面板提示警示信息),维修人员在检测时往往会在变速器电控系统故障存储器当中记录转速信号故障、某电磁阀性能故障及挡位信息故障等故障码,而表现的故障现象大多都是锁挡、换挡冲击、变速器过热等。不过在更换全新电脑后进行在线编程方可正常使用。

图1 奔驰722.9变速器电脑

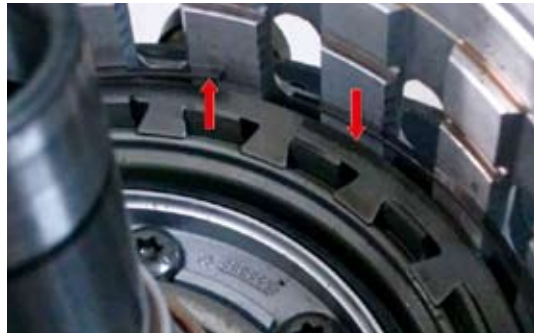
(4)比较执行挡学习前及换挡学习后的相关学习值。注意事项:只有换挡的注油时间(离合器充油时间)接近-20的负极限时,才有可能B1制动器(图2)复位弹簧安装良好,否则执行维修处理步骤(5)和步骤(6)。

图2 B1制动器卡簧槽

(5)解体变速器并分解多片式制动器B1,更换卡簧(元件16s)和圆盘状弹簧(元件16t,修理包:AR27.50-P-0870W)。

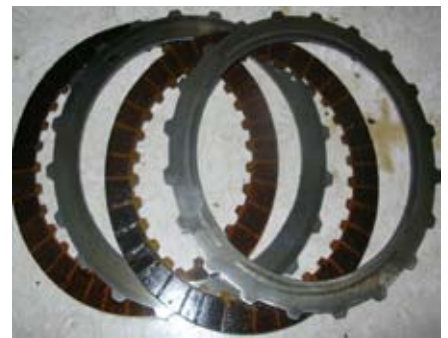
奔驰722.9变速器的变扭器TCC锁止结构及控制类型与早期的722.6变速器是一样的。它采用的是多片离合器鼓式的TCC结构控制类型, 闭锁油路与变扭器供油及回油油路的压力完全不同。图3为轻微烧损的变扭器TCC锁止离合器片, 由于是多片离合器, 因此TCC闭锁油路所需的油压也是系统主油路油压, 而变扭器的供油及回油则是由变速器液压控制单元中变扭器压力调节阀调节出来的仅次于主油压的油压。因此当TCC闭锁油路或闭锁离合器出现故障时, 往往会带来车辆不能行驶、变速器油温高、锁止不良、消耗油量增大等故障现象。

很多维修人员不理解奔驰722.9变速器变扭器闭锁油路出现泄漏故障后车辆不能行驶的原因, 其实原因很简单, 因为该变扭器的TCC闭锁油路是系统主油路, 一旦存在泄漏直接会降低系统主油压从而导致车辆不能行驶。这种情况下更换或维修变扭器即可解决。

图3 轻微烧损的变扭器TCC锁止离合器片

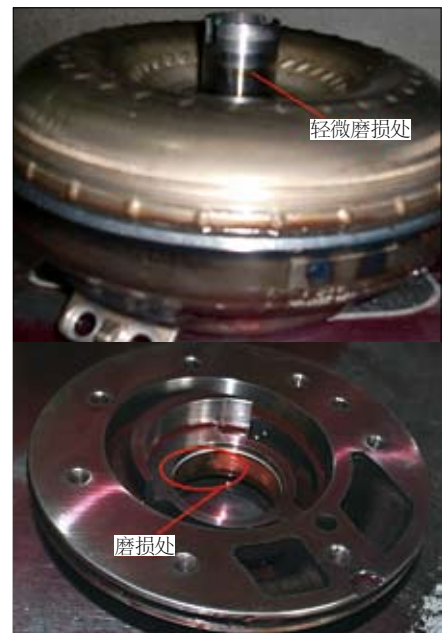
装有722.9变速器的部分奔驰车辆经常会出现异响, 而且响声最明显的地方就是发动机与变速器之间的连接处, 响声类似于变速器油泵吸油不足的声音, 随着发动机转速的升高而升高, 比转向助力泵缺油时形成的声音还要粗一些。这种响声其实就是变扭器颈部与油泵之间的定位铜套间摩擦发出的声音。

当解体变速器后确实发现变速器油泵中的定位铜套有磨损和偏磨情况, 而变扭器颈部只是轻微磨损并没有形成磨痕(图4)。于是在初期的维修中先更换了变速器的油

泵, 刚开始装车后响声确实消失了, 可是路试一段时间后响声再现。变速器再次解体后油泵铜套再次磨损, 通过检测并未发现曲轴飞轮盘及变扭器自身的摆动偏差超出极限, 重新修复并更换变扭器颈部及油泵装车后响声依然存在。最后更换全新的变扭器, 响声才彻底消失。

图4 磨损的变扭器颈部和油泵定位铜套

后来在同样故障维修中, 我们发现该变速器的变扭器自身摆动偏差极小, 往往在变扭器维修中达不到维修要求, 更换未修理过的变扭器或全新变扭器后响声问题就可以解决。

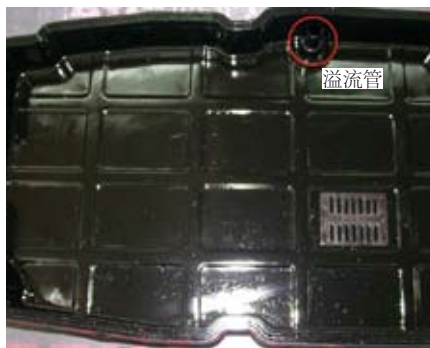
最后还有一些综合维修企业在进行这款变速器保养换油时带来的共性问题, 由于722.9变速器取消了ATF液位检查的油尺, 取而代之的是油底壳上的溢流管(图5)。大家日常保养换油时, 如果不按照标准的流程操作, 那么最终的油量确定是不准确的, 从而带来人为故障, 并给用户造成不信任感(不是质疑ATF的质量, 就是质疑操作人员的技术)。

图5 溢流管

对于保养换油的变速器以及大修后的变速器油面检查正常的标准操作步骤如下: ①车辆置于水平位置; ②拆下油底壳放出旧的ATF并更换新的滤清器; ③安装油底壳打开油面检查螺丝(溢流螺丝); ④从油面检查螺丝孔添加足够的新的ATF(奔驰722.9变速器ATF加注及检查螺丝位置如图6所示); ⑤临时安装油面检查螺丝(溢流螺丝); ⑥启动发动机并预热, 换挡杆在各个档位停留2s最后置于P位置; ⑦当油温达到30~40℃时(利用诊断仪检测到), 再次拆下油面检查螺丝, 如有少量的ATF流出说明液位基本正常; ⑧最后要经过2~5km的路试, 目的是充分消除加油过程中形成的气泡, 然后在按照检查标准的30~40℃油温情况下检查螺丝流油, 切记如果多加则让多余的油流一会儿, 当流速变慢且快达到滴状时安装检查螺丝, 此时油面高度完全正常, 这时才是最准确的; ⑨按照规定力矩拧紧页面检查螺栓结束。

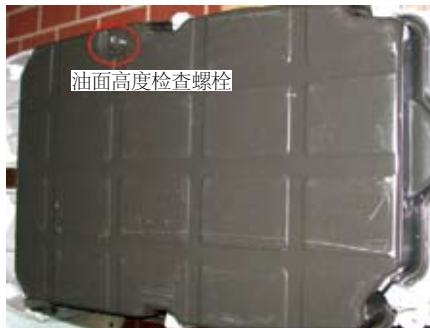
图6 ATF加注及检查螺丝位置
