2009款高尔夫A6 机油灯报警

2009款新宝来 蓄电池放电

马自达323 发动机故障灯点亮

2006款别克GL8 遥控器和门锁开关无法锁车

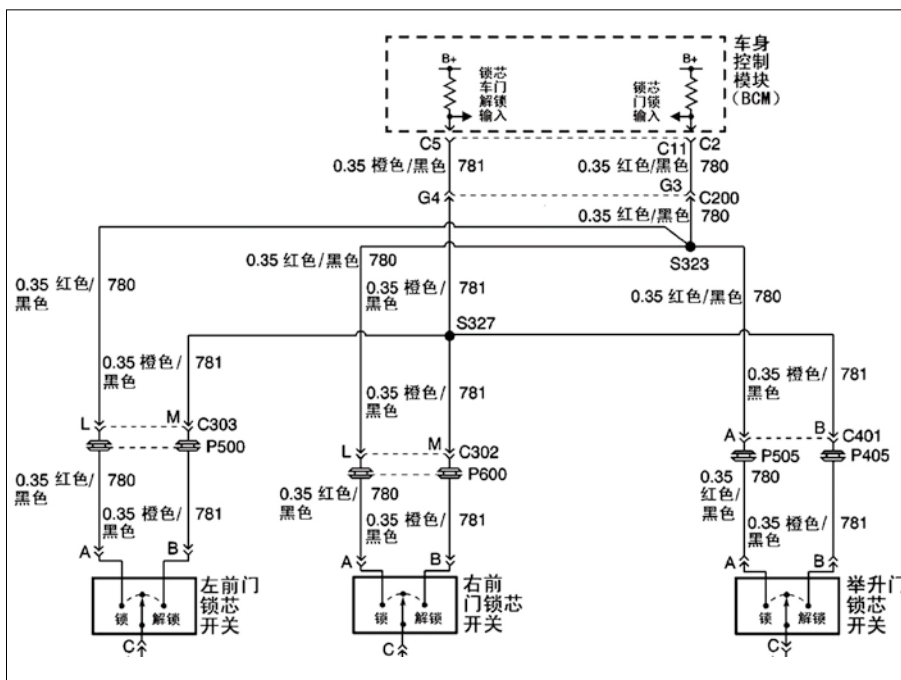
图1 2006款别克GL8门锁开关部分电路图

故障诊断与排除：因为BCM用TECH2无法获取故障码，手动调取无故障码，查找维修手册，无此类故障症状，经仔细分析电路图(图1)，认为应该先从简单的门锁开关电路着手，分别测量左前门锁开关端子A和右前门锁开关端子A至BCM C2端子7号脚电阻分别为0.2Ω和0.3Ω测量该线路对搭铁电阻无穷大，对搭铁电压为0。此时检测端

子未发现针脚松动及接触不良现象。尝试用一根带熔丝的导线连接左前门锁开关A端子至搭铁门锁无反应，此步骤可排除门锁开关及相关线路无异常，此时BCM没有接收到这个锁车信号，尝试更换BCM后故障依然存在，维修进程中止。

仔细回顾此车症状，结合电路图分析，怀疑是某个开关一直给BCM锁止信号导致门锁开关及遥控器无反应。带着这一疑问又仔细分析电路图得知除了门锁开关电路之外，门锁锁芯开关电路也可以给BCM开锁解锁信号。

拆检左前门内衬发现锁芯损坏，拔掉插头后测得开关电路对搭铁电阻为0.5Ω，继续检查得知后举升门锁芯电路内部短路，拔掉后举升门锁芯开关插头，更换全车锁芯后故障排除。(文/张继通)
