# 荣威750仪表上灯光指示不显示

◆文/江苏 武玉林

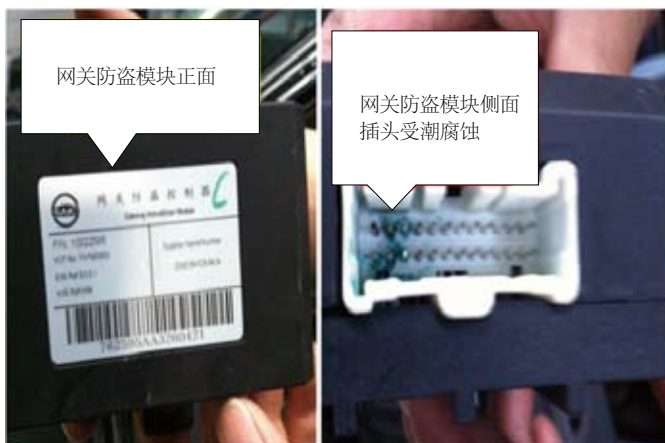
面对如此多的故障码,首先应该从U0001、U1001、U0087、U00BE这类以U字开头的总线系统故障码入手分析,因为只有通信总线故障才会阻碍各个控制单元之间的信息传递,从而影响车辆正常行驶并导致功能缺失。而检查网络总线必须找到网关,该车的网关是和防盗控制模块一体的,位于左前A柱下面。于是拆下驾驶侧仪表下护板和A柱的门边盖板,找到网关防盗模块,拔掉两端的电路插头,拆下模块发现其中的一端插头受潮氧化腐蚀,见图3。

仔细思考该案例,网关模块装在A柱下方,周围没有空调风口,水从何来?顺着网关模块线束向仪表台上方检查,发现车窗玻璃胶是新的,并且有的胶边有点湿,询问驾驶员得知三个月前换过车窗玻璃,用布擦干后淋水试验又有些湿,而一旦形成水珠便会沿着线束往下滴,落在网关防盗模块线束上,造成了文章开头所述的故障现象。重新装配车窗玻璃后,车辆行驶数月,故障不再出现。

图3 网关防盗模块的正面和受潮侧面

清理网关防盗模块受腐蚀的插头、电路板及线束并装复,清除所有电控系统的故障记忆,所有故障码没有再出现,试车一切正常,故障排除。
