# 丰田陆地巡洋舰多故障灯点亮

◆文/江苏 刘长军

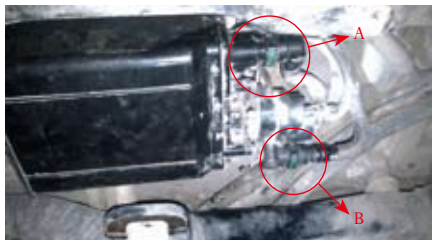
拆下此车备胎, 检查活性炭罐、诊断泵外观及连接线, 无明显异常, 将图1中炭罐及诊断泵上的接口A和接口B上面的连接管拆下, 将A和B口完全密封住, 再次清除故障

码及执行蒸发系统自动检查模式, 检查结束后, 提示系统正常无泄漏, 通过这个检查结果, 可以判断炭罐本体及燃油蒸发泄漏诊断系统正常。

将接口B的连接管安装好, 接口A仍然直接密封住, 继续按规定程序执行蒸发系统检查, 检查完成, 系统提示正常无泄漏, 此时基本可以判断为A接口处连接管路到油箱的部分存在密封不良, 存在燃油蒸汽泄漏。为了验证这一判断, 又将接口A的连接管安装好, 将接口B断开且密封住。执行蒸发系统检查, 检查完成后, 系统提示P0441和P0455的燃油蒸发系统大量泄漏故障码。

图1 炭罐及诊断泵上的接口

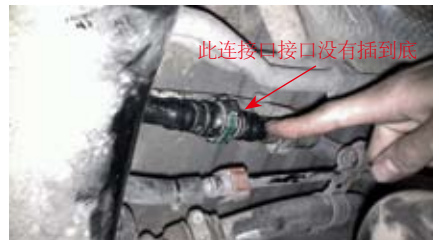
检查接口A到油箱这段连接管路状况, 检查中发现图2箭头所示位置的接口处两个连接管没有完全插到位, 手一晃动, 管路就分开了。另外还发现此管路安装定位卡子已经损坏, 有拆装过的痕迹。

图2 接口A到油箱连接管路没有完全插到位

将此处连接管重新安装到位后, 多次执行燃油蒸发系统检查, 确定故障码不再出现。一周后回访客户, 客户表示故障灯没有再次亮起, 故障排除。
