# 通用系列车型变速器故障解决方法

◆文/北京 薛庆文

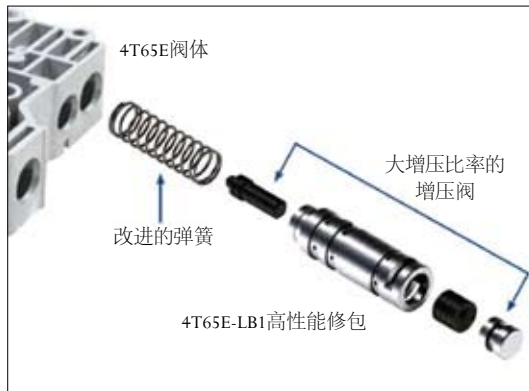
在实际维修中所遇到比较棘手的4T65E变速器故障类型有：一种是老款的GL8商务车经常出现超速4挡很难换入的问题，即正常驾驶过程中变速器迟迟不能进入4挡，当车速达到一定时速时还需要松一下加速踏板才能进入4挡。很多人认为这种故障现象是发动机动力不足导致的，但有时即使发动机经过了大修，这种情况也不会好转。如果是变速器的问题那么该换的部件几乎都换过了，故障现象也没有消失，只能通过提前松加速踏板的驾驶方式来完成4挡的工作过程。其实这是一个综合性问题，由于车辆的动力总成系统的整体性能下降，同时电控系统的软件控制功能也已下降，最终导致超速挡的换挡曲线偏移，因此通过更换硬件的方法根本解决不了问题。另一种故障类型仍然是反映在老款GL8或陆尊上，且3.0L排量的居多，具体故障现象是：换挡杆在D位起步急加速时车辆有严重的颤抖故障，而换挡杆置于3位或其他前进挡位时同样的操作手法就不会出现任何故障现象。大家在维修中也确实考虑到系统油压在不同挡位信息下电脑所调节出的压力略有区别，但更换了液压控制单元甚至更换同样一台变速器总成，故障现象依然存在。其实这种问题确实是变速器主油路控制系统出现了问题而不是外围控制系统的故障，具体的讲就是主油压增压阀门轻微磨损所致，美国Sonnax公司生产的改良型增压阀(图1)能够缓解这一问题，同时我们也可以运用在主油压电磁阀PC的线路上并联电阻的方法，提高系统压力并最终消除起步急加速时的颤抖故障。

图1 美国Sonnax公司生产的改良型增压阀

改良型增压阀的优势和特点如下：①换挡更迅速，

驾驶感觉明显改善，尤其对于较重的车型(如GL8或陆尊)；②防止换挡打滑提高离合器的使用寿命；③同时减轻电磁阀工作负担，延长电磁阀的使用寿命；④在大油门时油压会迅速提升，克服油路控制的细小泄漏和磨损；⑤无任何副作用，不会使油泵过载，也不会产生换挡冲击；⑥节省阀体维修成本。

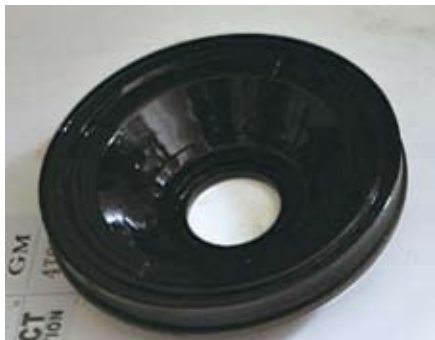
另外, 这款变速器的变扭器极其易坏, 修理时还应注意一定要选择优质材料。在这里不得不提一下这款变速器前进挡在冷车时接合慢, 有时不加油门不走车的故障, 其实问题很简单就是前进挡离合器橡胶活塞(图2)唇边硬化在低温状态下存在泄漏, 热车后恢复正常。因为更换前进挡离合器橡胶活塞比较麻烦, 如果没有专用工具很难顺利安装, 所以大家在维修时不轻易更换它, 结果出现冷车前进挡不易行驶的故障现象。值得注意的是大修后的变速器需要删除原始自学习值并重新确定学习值。

图2 通用5L40E变速器前进挡离合器活塞

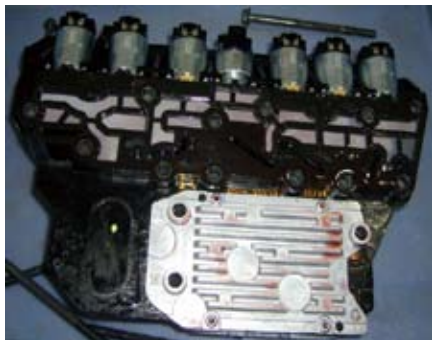
故障现象: 一般来说用户抱怨车辆在行驶中变速器出现换挡冲击(降挡最为明显)或挂动力挡没有反应、车辆不能行驶的故障现象, 初步更换ATF后故障现象并未得到缓解。

图3 通用6T40E变速器电脑(带电磁阀组)

故障诊断与排除: 此时我们在检修环节中不要急于去分解变速器, 而是先利用专用诊断仪进行相关信息的捕捉, 比如在电脑故障存储器中会记录关于某电磁阀卡滞在某一位置的故障码或者是输出与输入转速信息故障码, 个别情况还有可能没有记录任何故障码。为了确定变速器内部机械元件是否存在问题, 我们应该在得到相关故障信息后, 打开变速器的侧面油底壳, 通过直观观察来看油底壳内部、ATF当中或在变速器壳体内是否存在一些金属碎屑或其他杂质等。如果ATF颜色不正常且有烧焦的糊臭味同时还有一些杂质, 那么说明变速器内部机械元件已经受损, 仅凭更换电脑和电磁阀解决不了问题, 需解体维修。如果在检查中发现变速器内部很干净、ATF质量良好, 那么一般直接更换带电磁阀的电脑(图3)即可解决。值得注意的是更换电脑时要注意型号, 同时新的电脑需要重新在线编程(目前这类故障占据了该变速器故障范围比例的首位)。

重新编程后的新电脑装车后, 需要利用原厂诊断仪进行原始自适应值的清除, 然后完成道路的新的自适应学习过程, 确保换挡质量稳定后方可交车。有时维修并不顺利, 更换全新的电脑并通过短时间使用电脑还有可能会记录某个电磁阀卡滞某一位置的故障码, 同时变速器进入应急模式, 这主要是因为新的电磁阀重新被污染并形成卡滞现象。大家在实际操作过程中要充分重视环境条件或规范操作要求, 如果遇到上述情况, 不要认为是电脑或电磁阀本身的故障, 重新仔细清洁后问题会得到解决。

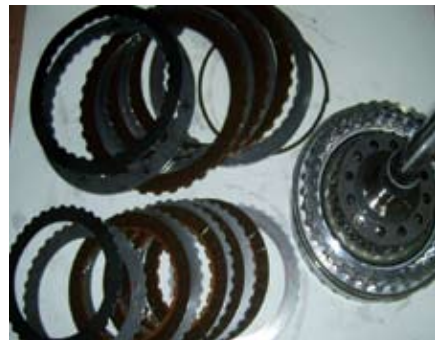
在进一步检查中发现在变速器壳体内和油底壳内存有大量的金属碎屑及其他杂质, 只能解体维修。分解变速器后发现3/5/R挡离合器(图4)严重损坏, 离合器铝鼓上的卡环槽已冲击磨损较宽, 同时严重损坏的还有波形缓冲片和摩擦片组件。

图4 通用6T40E变速器中3/5/R挡离合器

由于变速器烧片后已经严重被污染因此必须更换电脑带电磁阀组, 同时更换修理包及3/5/R挡离合器总成, 故障得以排除。

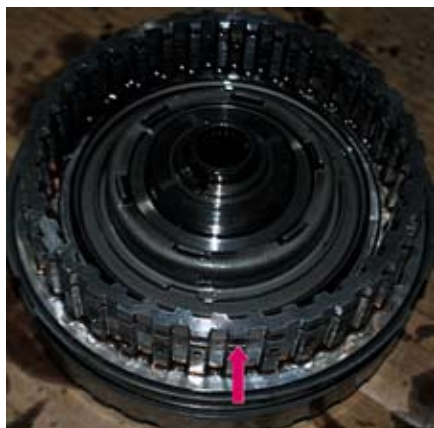
在先天设计缺陷。从离合器结构中我们可以清楚地看到波形缓冲片和输入离合器铝鼓之间的的接合情况,在制造机械加工中除了掌握好过硬配合外,一般情况下都留有一定的配合间隙。由于该波形缓冲片太薄,厚度还不到1mm,经过热处理后与铝合金材料的输入离合器鼓相比在硬度上相差很大。由于离合器在工作过程中波形缓冲片仅起到缓冲作用,在离合器接合的瞬间它最早进入工作状态,相反在离合器分离时却是最后退出工作。和其他离合器结构一样在摩擦组件当中钢片是作为传递动力的主动元件出现的,而摩擦片作为从动元件出现,当离合器没有接合时波形缓冲片和钢片随离合器鼓同相旋转,而摩擦片与其相连的太阳轮还处于静止状态。当离合器接合后来自发动机动力经变速器及输入轴传递到下一输出元件,此时静态中摩擦片会带动其连接元件太阳轮突然旋转并会产生一个反作用力,这时波形缓冲片和主动元件钢片的接合齿在反作用力的驱使下会紧靠在向旋转槽的侧面上。由于波形缓冲片不像钢片那样平整,它是波浪形状且和离合器铝鼓(图5)的接合不在一条直线上,因此在进入工作的过程中上面波形齿会向下移动而下面波形齿会往上移动。此时问题的根源就显现出来了——每次离合器接合和分离时带有弹性的波形缓冲片的上下波形齿都会将离合器铝鼓的侧槽面磨掉一层(因为波形缓冲片的硬度要比铝鼓高出很多),这样久而久之波形缓冲片和离合器

图5 容易出现故障的离合器铝鼓

鼓环槽配合间隙越来越大,随着间隙的逐渐变大问题也就随之越来越严重了。最终导致离合器铝鼓、波形缓冲片严重损坏,有时严重时还会连带行星齿轮架、太阳轮也跟着损坏。

分析出故障原因是卡簧脱离卡簧槽后所产生的严重后果且具备一定的普遍性,因此说明这一结构存在先天的设计缺陷,而这一缺陷是由于环槽开的太浅所造成,而后期的第二代产品已经改进,其中包括波形缓冲片和钢片的改良。同时我们仔细观察一下就会发现后期第二代GF6的离合器铝鼓卡簧槽和直槽是平的,因此在新的改进产品中这类故障频率肯定降低了。

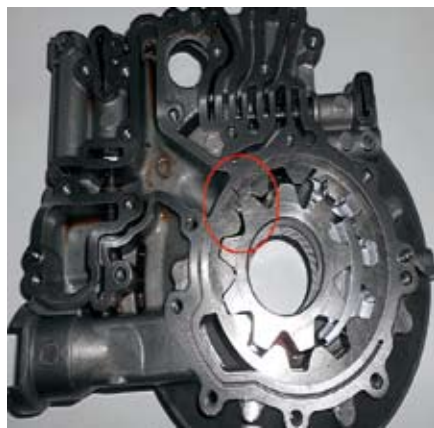
故障现象:一般表现的现象是车辆无论在前进挡还是在R挡均不能行驶(系统压力不足),同时变速器内部伴有异响。在车上检查时ATF并没有变质,但能够看出油中及油底壳内部有少量的金属颗粒,因此说明有机械元件损坏但变速器摩擦片应该没有烧损。

故障诊断与排除:解体变速器后所有换挡执行元件包括容易损坏的离合器铝鼓及行星齿轮机构一切正常,当解体检查油泵时发现油泵损坏(图6),最终更换油泵总成后故障排除。

图6 损坏的6T45E油泵
