# 大众帕萨特综合故障

◆文/山东 李厚玉

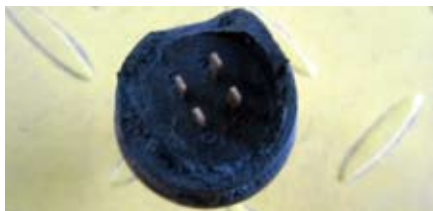
图1 损坏的水温传感器

首先拆检水温传感器及其线路,发现线路正常,水温传感器损坏,如图1所示。更换新的水温传感器。拆检火花塞,发现火花塞被积炭及未完全燃烧的燃油严重污染,更换了一组帕萨特专用的新火花塞。拆检高压线,发现1缸、3缸高压线阻值为∞,更换一组新高压线。

第一次电脑检测时,发动机电脑储存了4个故障码,故障码形成的机理如下:1、3缸点火控制线路断路是因为点火线圈内部线路断路引起的;节气门体未匹配、适配值超过上限是由清洗节气门体后没有运行初始化匹配程序而引起的;氧传感器电压高、数值不变化是因为水温传感器损坏线路断路,输送给发动机电脑的电压高,导致了电脑控制喷油器的喷油脉冲过高,使得混合汽过浓,氧传感器感生的电压过高。

发动机怠速维持在2000~4000r/min居高不下,是因为水温传感器损坏,给电脑反应的水温太低,电脑控制的喷油脉冲过高,导致了发动机的怠速过高。发动机抖动、加速无力的故障是由1、3缸点火性能不好,并且喷油脉冲过高,混合汽过浓、燃烧不充分等原因共同造成的。发动机出现故障时,启动发动机困难,冷车启动较容易些,启动发动机过程中拆检燃油回油管时,发现回油压力很小甚至没有回油。这是由于混合汽过浓,所以冷车启动较容易,热车反而困难。由于1、3缸点火性能不好,混合汽燃烧不充分,造成了发动机尾气超标,因为在发动机电脑程序设计过程中增加了故障安全备用模式,当发动机出现严重点火故障及混合汽严重超标时,电脑控制油泵不工作,所以在拆检燃油回油管时,基本上没有回油。

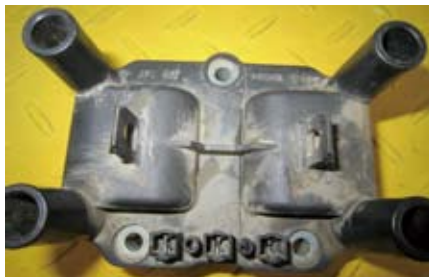
再次试车发现:怠速仍然抖动,加速无力,燃烧不充分,有气味;怠速居高不下的现象没有了。读取故障码发现还有两项故障内容:①1缸点火控制线路断路;②3缸点火控制线路断路。火花塞、高压线都是新的,点火线圈是整体式的,一个分点火线圈负责两个缸的点火,也就是说1、4缸共用一个点火线圈,2、3缸共用一个点火线圈。如果是点火线圈的故障,报故障码时,不应只报1、3缸点火控制线路,而应该同时报2、4缸点火线路。所以我们初步判断点火线圈故障的可能性小,故障出现在线路及电脑控制部分的几率大。

拆下发动机电脑进行仔细测量,发现电脑性能正常。测量点火线圈至电脑的4根线束,没有短路也没有断路。将发动机电脑与线束重新插好,启动发动机的过程中,测量点火线圈侧插头的情况如下为:1#脚为点火信号1线束,信号电压正常;2#脚为电源,电压正常,为电瓶电压;3#脚为点火信号2线束,信号电压正常;4#脚为地线,线束及电压(0)正常。这说明电脑控制及线束没有故障,高压线火花塞都是新的也没有故障,唯一可能存在故障的元件是点火线圈。拆检点火线圈,发现点火线圈中间有一条裂纹,闻一闻有一股烧焦的糊味。很明显点火线圈已

图2 损坏的点火线圈

损坏(图2),性能变差。更换新的点火线圈,故障彻底排除。
