奔驰C200发动机有时无法启动

◆文/广东 齐忠志

一辆生产日期为2012年5月23日的奔驰C200轿车, 底盘型号为W204, 行驶里程19436km, 发动机有时无法启动。

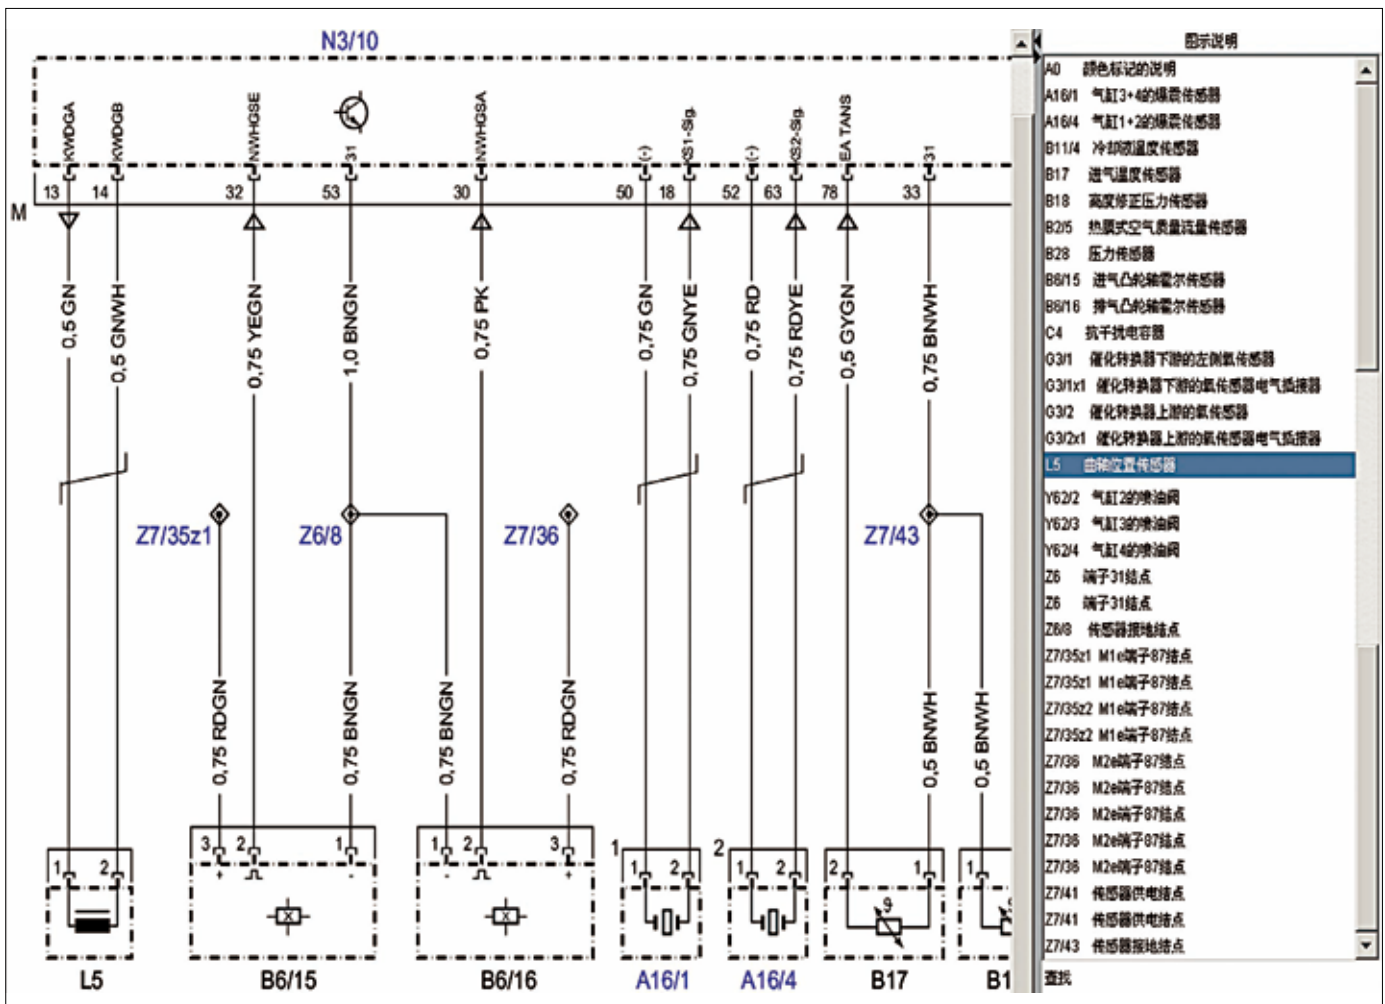
图1 曲轴位置传感器(L5)的电路图

该车发动机曲轴位置传感器(L5)的电路图如图1所示。检查导线与N3/10和L5的连接器, 连接良好、安装正确、无松动腐蚀; 发动机怠速时, 测量N3/10的M-13与M-14之间的电压不稳定, 有时大于11V, 有时小于11V, 当转速上升时, 电压上升, 仍然有较大

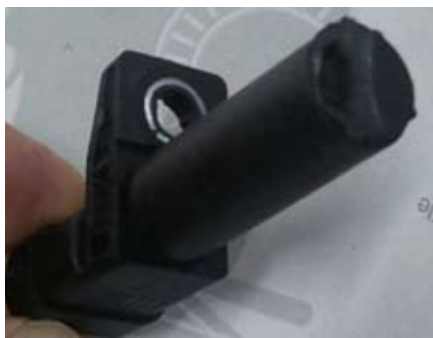
图2 曲轴位置传感器

波动, 怀疑是导线虚接或传感器本身故障。测量N3/10的M-13与L5的1号端子、N3/10的M-14与L5的2号端子之间导线的导通性, 均正常。曲轴位置内电阻应该在500到1500Ω之间, 检测传感器的内电阻, 正常。拆卸曲轴位置传感器检查发现传感器探测端有损坏, 如图2所示, 于是更换曲轴位置传感器后着车, 发动机能够顺利启动。本以为故障顺利排除, 结果几天后客户回来投诉, 称该车又出现发动机无法启动的故障。

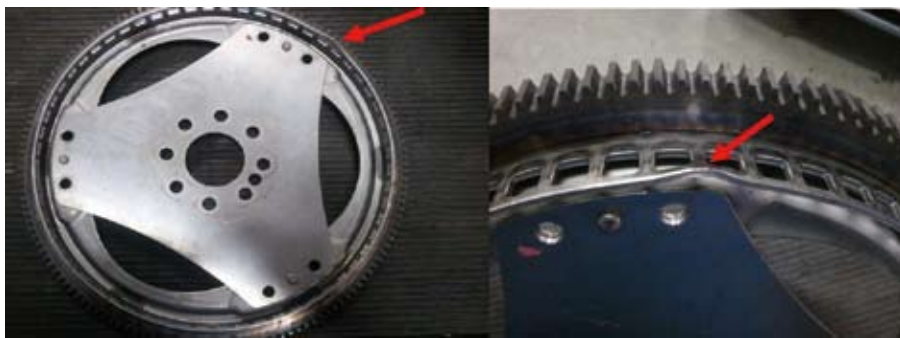
图3 信号齿圈变形

再次对该车进行检修, 连接奔驰诊断电脑(SD)查看故障码, 发现发动机控制单元(ME)故障码仍为曲轴位置信号错误, 检查连接器和导线均正常。再次拆卸曲轴位置传感器, 仔细检查后发现传感器探测端有磨损。该发动机的曲轴位置传感器是电磁感应式, 利用电磁效应获得信号。曲轴位置传感器采用非接触的方式感应焊接在飞轮盘上的信号齿圈(附加的齿圈)以获得曲轴位置以及发动机转速信号。飞轮上的齿圈与传感器的距离由安装位置决定, 当曲轴转动时, 由于电磁效应, L5上得到一个交流电信号。两次拆卸曲轴位置传感器检查均发现传感器探测端有不同程度磨损。正常情况下传感器探测端与飞轮信号齿圈之间应该有一定的间隙, 不可能造成传感器磨损现象, 初步推断飞轮盘上的信号齿圈变形或安装不正确。拆卸启动电动机仔细检查后, 发现飞轮盘上信号齿圈出现刮痕和变形, 如图3所示。更换飞轮和曲轴位置传感器后着车, 发动机顺利启动。交车几天后, 电话联系客户, 车辆一切正常再没有出现无法启动的现象, 故障彻底排除。

维修记录时未发现有拆卸波箱和维修发动机的相关信息, 车辆也在保修期内, 公里数较低, 因此排除飞轮是在修理过程中损坏的可能性。而且此前曾经几次接到客户投诉, 称该车出现无法着车的故障。笔者认为可能是在车辆组装过程中或飞轮生产时造成该车飞轮变形, 而直接导致曲轴位置传感器探测端磨损, 从而使曲轴位置传感器探测端与信号齿圈的间

隙忽大忽小, 最终导致曲轴位置传感器上的交流电信号发生变化。本案例中读到的故障是曲轴位置信号错误, 其故障原因是曲轴位置传感器输出电路问题或传感器性能不良, 然而通过更换飞轮信号齿圈可将故障彻底排除。借此案例, 笔者希望广大维修人员不能只看到故障的表面现象, 而要找到导致故障的真正原因, 以便快速准确地将故障排除。

对于该车启动困难的故障来说, 诊断应该还是比较容易的, 因为清除历史故障码后, 仍有当前存在的曲轴位置信号错误故障码, 而且维修技师已经拆检确认到曲轴位置传感器探测端有损坏。但是此时维修技师没有深究传感器探测端损坏的原因, 盲目更换了传感器, 导致新的曲轴位置传感器探测端又出现磨损。回头再来考虑电磁感应式曲轴位置传感器的结构和原理, 检查发现飞轮盘上信号齿圈存在变形, 在发动机转动中传感器与飞轮齿圈发生干扰摩擦, 造成曲轴位置信号失真, 发动机启动困难。该故障诊断之所以走了一些弯路, 还是因为维修技师在故障检查中不够全面、仔细。正如作者在维修小结中所说, 希望广大维修人员不能只看到故障的表面现象, 而要找到导致故障的真正原因。M
