桑塔纳志俊EPC灯点亮

一辆2012年2月生产的上海大众桑塔纳志俊轿车, 装配排量为1.8L的CKZ型发动机、5档手动变速器。车辆行驶里程35000km, 因发动机EPC灯亮起而到我店检修。

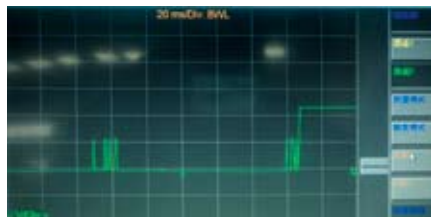
图2 传感器接地导线虚接波形图

路或虚接, 导致G188和G69信号过大。使用VAS 5051B示波器功能测量T6L/6与T80/61这根白色的传感器搭铁导线, 检查其是否存在虚接的情况。将示波器黑表笔接蓄电池负极, 红表笔通过探针接T6L/6端子。在发动机怠速运转时晃动并轻微拉扯J338与J220之间的线束, 通过波形分析(图2), 发现该导线确实存在虚接的情况。

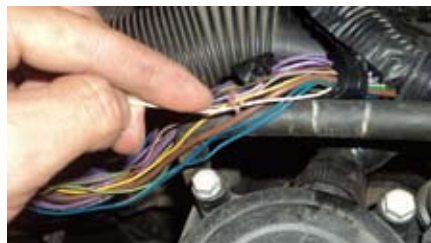
图3 发动机导线断开处

剖开发动机线束检查, 未发现有磨破绝缘层的导线。找到T6L/6与T80/61之间的白色导线, 轻微用力一拉, 该导线从中间断开, 至此找到线路虚接的地方(图3)。

将虚接的导线修复并做好绝缘与防水工作, 将剖开的发动机线束修复。替换原车的节气门控制单元并进行基本设置。经过多次试车, 确认该故障彻底排除。

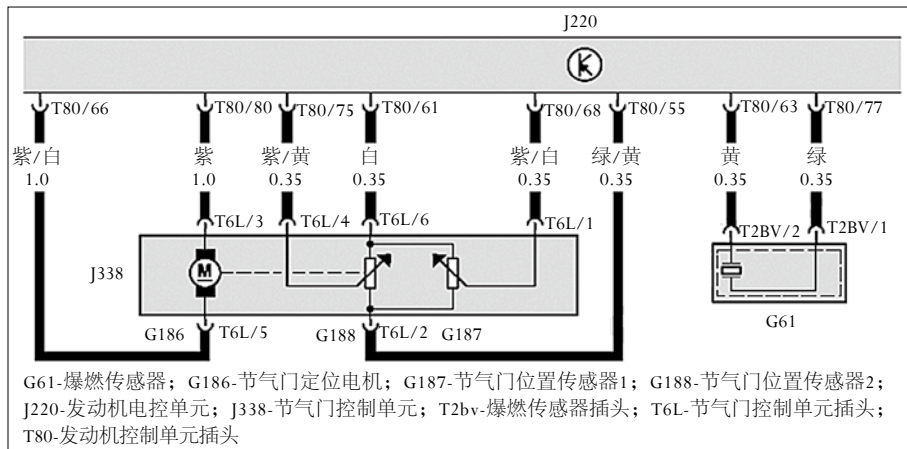
图1 节气门控制单元电路图

将车辆开回维修站, 重新梳理诊断思路: 相关的线路已经检查, 也替换了J338, 故障仍然存在, 难道是J220有问题? 但是根据维修经验, J220产生故障的情况是很少见的。那么是不是之前检查的步骤出现了纰漏? J338有问题的可能性基本排除, 应该再次重点检查检查J338与J220之间的线路情况, 特别是T6L/4至T80/75这根紫/黄色导线, 这是G188对J220输出的节气门角度信号线, 应重点检查是否存在对正极或负极短路的情况。
