# 江淮同悦发动机加速迟钝、故障灯常亮

◆文/山东 宋璇

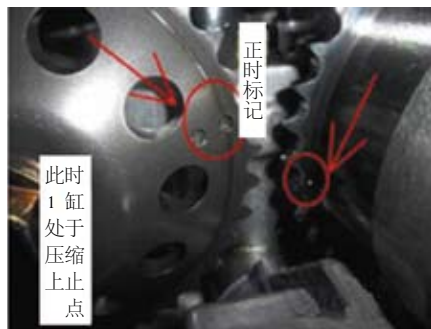
图1 发动机正时标记

进行仔细检查, 无异常。对凸轮轴位置传感器、ECM、VVT控制阀分别进行换件实验, 故障依旧, 说明以上这些部件正常。用检测仪进入数据流界面, 查看进气凸轮轴的实际位置为零转角, 根据故障码提示和数据流显示数据, 主要对凸轮轴位置传感器信号轮和配气正时系统进行仔细检查。拆下气门室罩盖, 首先检查凸轮轴位置传感器信号轮是否松动或移位, 传感器信号轮装配牢固, 无移位现象。把发动机转到1缸上止点位置, 先对齐曲轴皮带盘的1缸上止点位置, 然后检查进排气凸轮轴的1缸上止点位置是否正常, 发现进排气凸轮轴的凸轮都是错一个牙到1缸上止点位置的, 调整正时后用检测仪清除以前的故障码, 启动发动机, 故障灯熄灭, 此时启动顺畅、启动时间明显缩短, 装配全部完成后开始路试, 路试结果正常, 加油门时发动机提速明显, 至此故障排除。

4GB发动机曲轴链轮采用过盈配合的装配方式, 发动机正时标记一般是通过正时链条的3点标记来进行判断的, 如图1所示。上述案例中指出, 如果曲轴链轮或凸轮轴链轮限位

不可靠, 那么发动机运行过程中就会出现正时位置游动的现象, 由此产生发动机难以启动或加速无力及故障灯报警等现象。江淮4GA发动机曲轴链轮是通过键槽固定在曲轴轴径上的, 4GA发动机如果出现键槽磨损, 也会出现发动机正时偏差, 造成加速无力的故障模式, 故障原因的实质与4GB发动机一致。
