福特福克斯启动困难

◆文/河南 马春阳 黄清

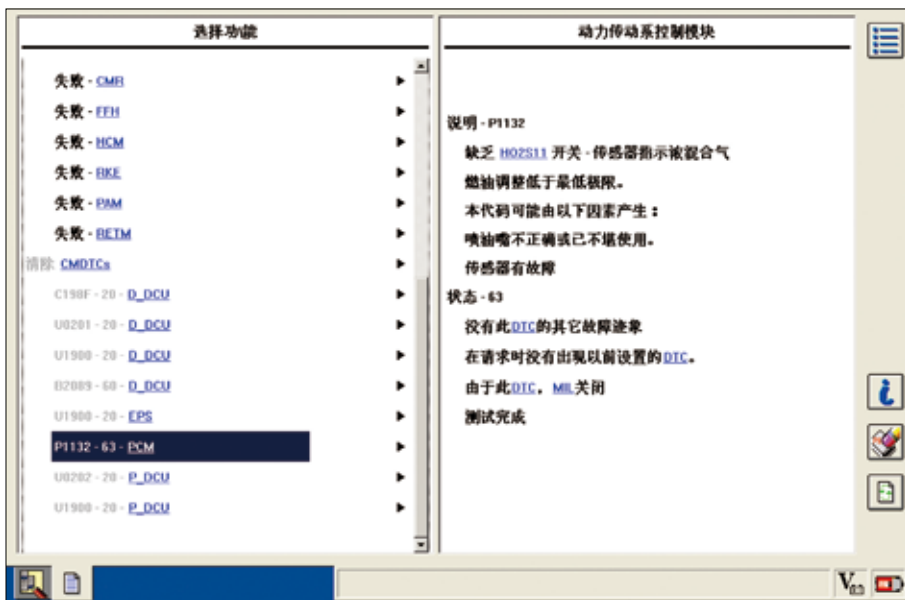
接车后首先利用IDS故障诊断仪调取故障车辆发动机故障信息(图1), 故障信息显示发动机控制单元内存储有故障码P1132, 含义为缺乏HO2S11开关(上游氧传感器加

热开关), 传感器指示浓混合汽, 燃油调整低于最低极限。同时IDS提示产生本故障码的原因可能是喷嘴不正确或已不堪使用, 或传感器有故障。

图1 IDS诊断仪显示的故障信息

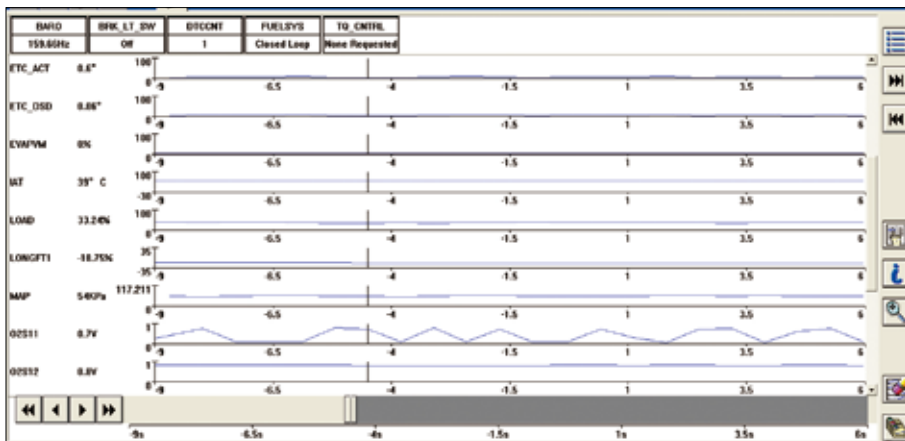
为了确定故障码P1132产生的真正原因, 利用IDS诊断仪读取发动机怠速运转时的相关参数数据, 读取到的相关数据见图2。怠速时, 发动机数据流显示的节气门开度在 $0.6^{\circ} \sim 4.2^{\circ}$ 之间变化, 发动机转速也随之在 $680 \sim 820 \text{r/min}$ 变化, 与故障车辆表现出的怠速不稳、抖动等现象相吻合。针对

IDS诊断仪对故障码的诊断提示, 同时又重点调取了氧传感器数据、燃油修正值数据和进气歧管压力数据, O2S11电压为 0.7V , 长期燃油调整在 -19% 左右, 进气歧管压力在 $52 \sim 60 \text{kPa}$ 之间。

从调取出的数据流所显示的长期燃油调整LONGFT1为 -19% 这一数据很容易看出该发动机怠速运转时的混合汽偏浓, 而且相对严重。一般造成混合汽偏浓的主要原因是喷油量过多或者进气量过少而导致空燃比偏浓, 但是从此车的发动机进气歧管压力数值来看, 该压力值要比正常车怠速时的数值高 20kPa 左右(正常车辆在发动机怠速时进气歧管的压力值应在 $35 \sim 42 \text{kPa}$ 左右)。而进气歧管压力偏高往往是进气量偏多的表现, 而进气量偏多应该导致混合汽偏稀而不是偏浓, 这和同时读取的长期燃油修正值LONGFT1为 -19% 左右是矛盾的。

图2 IDS诊断仪显示的故障车辆怠速时的相关数据

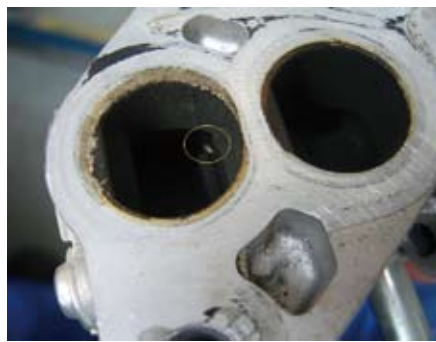
但是在试车过程中该车所表现出的情况, 与上述的三种原因应该形成的现象都不太吻合, 所以EGR阀常开造成此种故障的可能性应该是最大的, 因为EGR阀卡在开的位置时, 就会让废气直接进到进气管, 再进入汽缸内燃烧, 但是废气含氧量极少, 而电脑按照正常空燃比进行喷油, 结果就会导致混合汽过浓。

图3 故障车辆上卡滞的EGR阀

开进行检查, 发现废气再循环EGR阀的确实卡住常开如图3所示, 一个陶瓷碎片夹在了阀门上, 取出碎片重新安装好EGR阀, 清除故障码试车, 故障消失, 至此故障排除。
