一位汽修老前辈的修车心得

◆文/福建 庄嘉霜

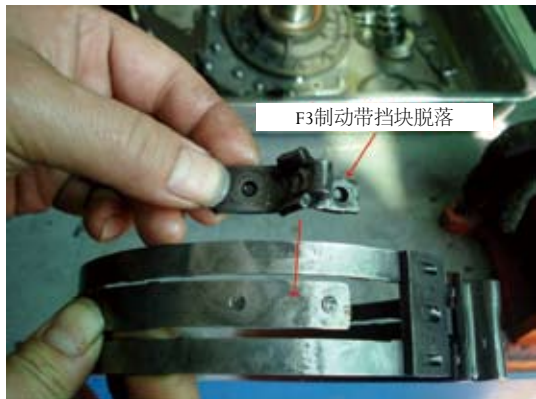
我曾承修一辆标致406轿车, 配置AL4变速器, 累计行驶300000km, 前进挡不走车。解体变速器后发现F3制动带挡块脱落, 这是没有前进挡的主因, 见图1。更换新件是修理的唯一选项, 但是这种罕见脱焊的原因引人深思: ①制动带是变速器锁止、放开齿啮的重要部件, 它的损坏原因属制造工艺品质问题, 与驾驶、修理和道路无关, 该部件由专业生产线完成, 先金属后敷料(摩擦材料); ②点焊脱落的原因可能是挡块厚度3.5mm、钢带厚1.6mm, 二者厚薄熔接时间尚需优调或金属零件表面清洁不佳, 造成“虚焊”, 而埋下隐患; ③焊点少、强度低使其不足以支撑活塞顶出的压力, 在零件的受力方向可多布置2~3个焊点, 做到万无一失。重新焊接应采用氩弧焊, 施焊处要用含水湿布控制过热, 以防伤害摩擦敷料, 每个焊点的施焊时间不超过2s。

图1 F3制动带挡块脱落

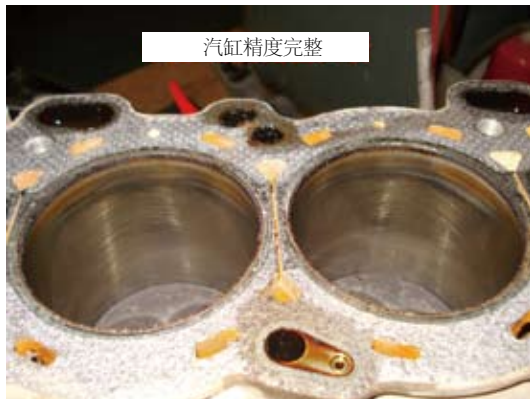
①该发动机缸径86mm(公称尺寸), 实测汽缸底段 $\Phi 86.03\text{mm}$ (原厂), 中、上段 $\Phi 86.04\text{mm}$, 三个缸一致, 唯第一缸 $\Phi 86.05\text{mm}$, 为何多出0.01mm呢? 究其原因, 第一缸处于水泵进水口处, 存在冷磨损的因素, 汽缸精度在运行180000km的磨损量是0.01mm, 品质不错, 原厂汽缸珩磨交叉痕迹还肉眼可见(见图2); ②活塞直径是85.98mm, 实际磨损量是0.02mm, 仍属上品; ③标准活塞环实测平环为 $86 \times 1.17 \times 1.17(\text{mm})$, 油环为 $86 \times 2.08 \times 0.44(\text{mm})$, 旧环的实测磨损量在0.01mm内, 虽然尚可使用, 但考虑到下一个100000km的品质, 决定更换新环。

图2 汽缸精度完整

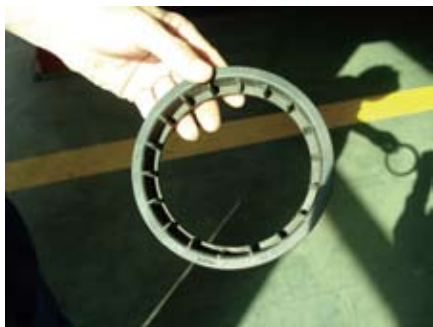
笔者曾承修一辆沃尔沃富豪XC90越野四驱轿车, 供油系统故障, 需要更换电动泵。这项作业虽不复杂, 但有学问, 难就难在油箱上面有两个黑色塑料盖(图6), 规格为直径 $\Phi 130\text{mm}$, 螺距 6mm 。小小塑料盖, 看似简单, 拆起来不简单, 没有专用工具, 只能“望盖兴叹”。我们找来直径 $\Phi 100\text{mm}$, 长度 45mm 的钢管一段, 剪切 3mm 厚的镀锌板9块, 规格为 $17\text{mm}\times 14\text{mm}$, 均布焊固在钢管端部, 一件自制的专用工具就在眼前(图7)。有了工具维修工作一气呵成, 十分顺利。

图6 油箱盖

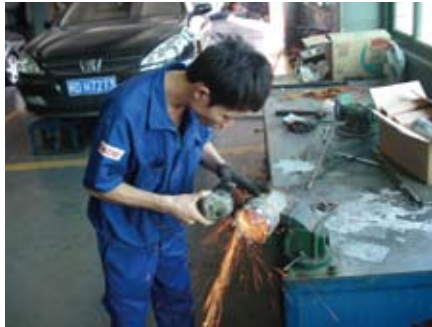
图7 制作专用工具

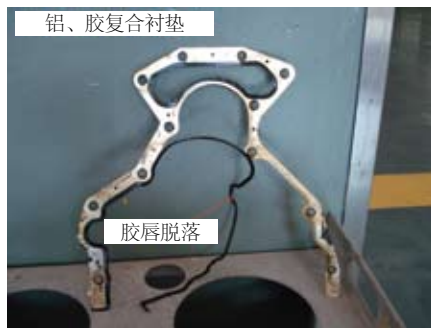
图8 衬垫胶唇脱落

一辆悍马H2越野吉普, 累计行驶19万千米, 发动机曲轴后油封外漏油, 拆下变速器(分动器)总成及曲轴后油封铝支架盖, 发现衬垫的胶唇与铝板(厚度 1.5mm)有局部脱胶现象(图8), 造成漏油。华而不实的过度设计是造成此故障的原因, 该油封盖若选用优质纸垫完全可以使其经久耐用且不发生渗漏, 然而由于使用了“精美”的铝片加胶唇, 成本上去了, 烦恼也增加了, 有“画蛇添足”之嫌。
