长城炫丽倒挡起步延时

◆文/河北 黄国龙

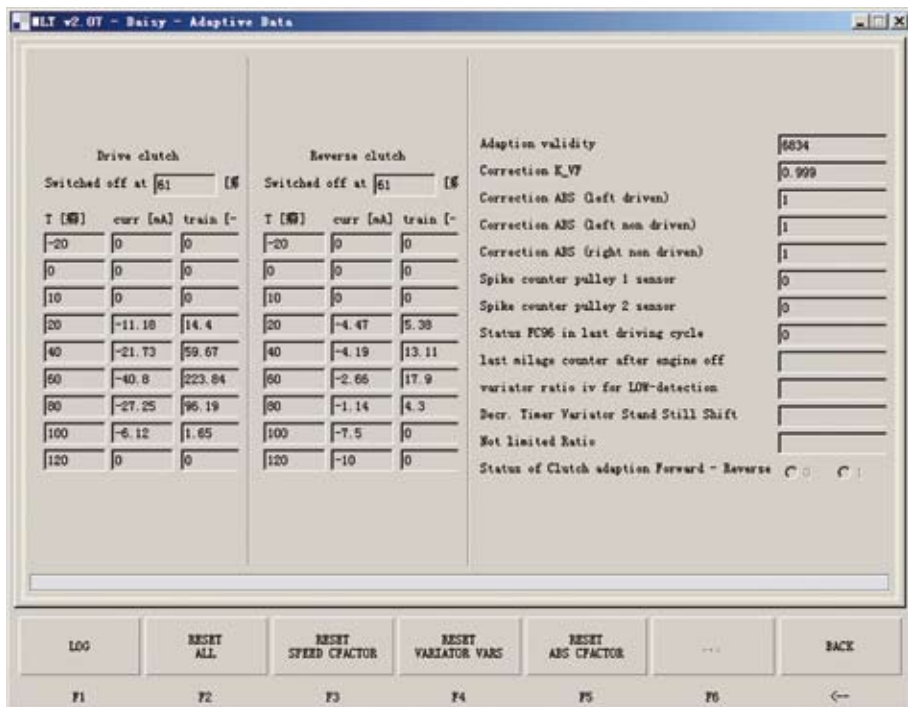
图1 TCU检测结果

由图1所示TCU检测结果可知该车前进挡和倒挡无低温时的自适应值。由此不难分析, 购车时环境温度较高, 而最近温度较低, 买车之后将车长期放置, TCU自适应值一直未更新, 造成TCU无法快速适应低温环境。按照变速器厂家做快速自适应更新, 保持怠速并且一直踩着制动踏板(必须在出现延迟的气温条件下), 通过从N-D-N-R-N为一个循环(切记在每个挡位停留5s)。做10个循环以上, 起步延迟时间变短, 舒适性和平顺性明显提高。
