## 长城GW2.8TC增压共轨柴油机 发动机怠速时冒黑烟

## 宝马E60 DSC和ABS故障报警灯经常点亮

## 科帕奇3.2L 气门异响

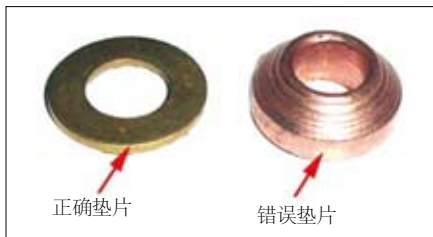
图1 喷油器下方的垫片

最终经检查发现喷油器下方的垫片是厚度为7mm锥面垫片(图1), 更换规定厚度的喷油器下方垫片(1.5mm平垫片), 发动机打着火后, 冒黑烟消失, 喷油量过大的数据流也恢复正常, 故障排除。

**维修小结:** 该故障源于喷油器下方的垫片太厚, 喷油器突出高度增加, 使喷油器的参数如喷射距离、喷雾锥角等发生变化, 引起燃油雾化不良, 造成发动机怠

速不稳, 但是共轨柴油机电控单元具有怠速平稳运转控制功能, 通过增加单缸供油量, 使怠速平稳运转, 因此, 由于供油量的增加, 使混合汽过浓, 燃烧不充分而黑烟滚滚。

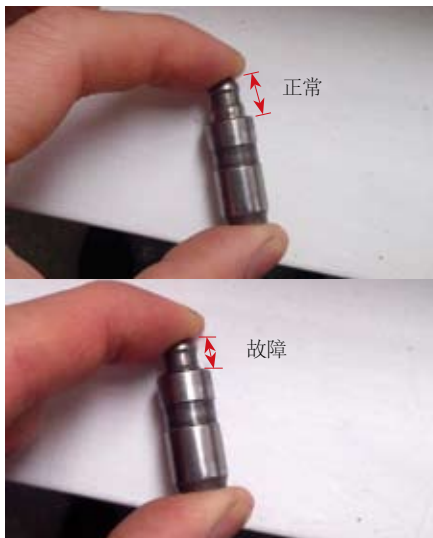
图2 排气门液压挺柱

**故障诊断与排除:**根据声音判断可能是气门异响。用听诊器判断声音来自右边的缸头部位,用压力表测得压力为270kPa(维修手册为60/138kPa)。与客户沟通后,拆检发动机凸轮轴罩盖查看故障,拆检缸头后发现:1、3、5缸的排气门液压挺柱都处于释放状态,用手能压到底(图2)。此外,凸轮轴、瓦、其他缸的液压挺柱都正常。当时感觉可能是液压挺柱质量问题,于是更换了6个排气门的液压挺柱。装车后着车,冷车时声音正常,但是车热了以后,声音又出现了。但是

这次比没换之前的声音低了许多。考虑油压有问题,因为冷车时机油压力相对比较,但是热车以后压力就低了。因为液压挺柱的油道比较特殊,所以无法测量,只能拆缸头来查看。处于谨慎,先查看了维修手册对油道的介绍,然后找相似的旧发动机对比了油道,最后才决定拆缸盖。油道的上面,两边的小孔是供给进、排气凸轮轴的油道。中间是主油道,两边通往各目的进、排凸轮轴。各汽缸盖油道将机油引入汽缸盖,以此将机油引入固定式液压挺杆总成(SHLA)和凸轮轴轴承轴颈。同时,机油通过2个带弹簧式单向球阀的油道,流向装有凸轮轴位置执行器电磁线圈的油腔。同时,汽缸盖中的其他油道,还将机油引入次级正时链条张紧器内。拆开以后发现原来是油道眼堵死了,将缸盖、缸体油道全部用气枪处理后,更换机油滤芯,故障排除,试车后,一切正常。(文/粘中坚)
