# 丰田卡罗拉偶尔不着车

◆文/北京 邵瑞涛

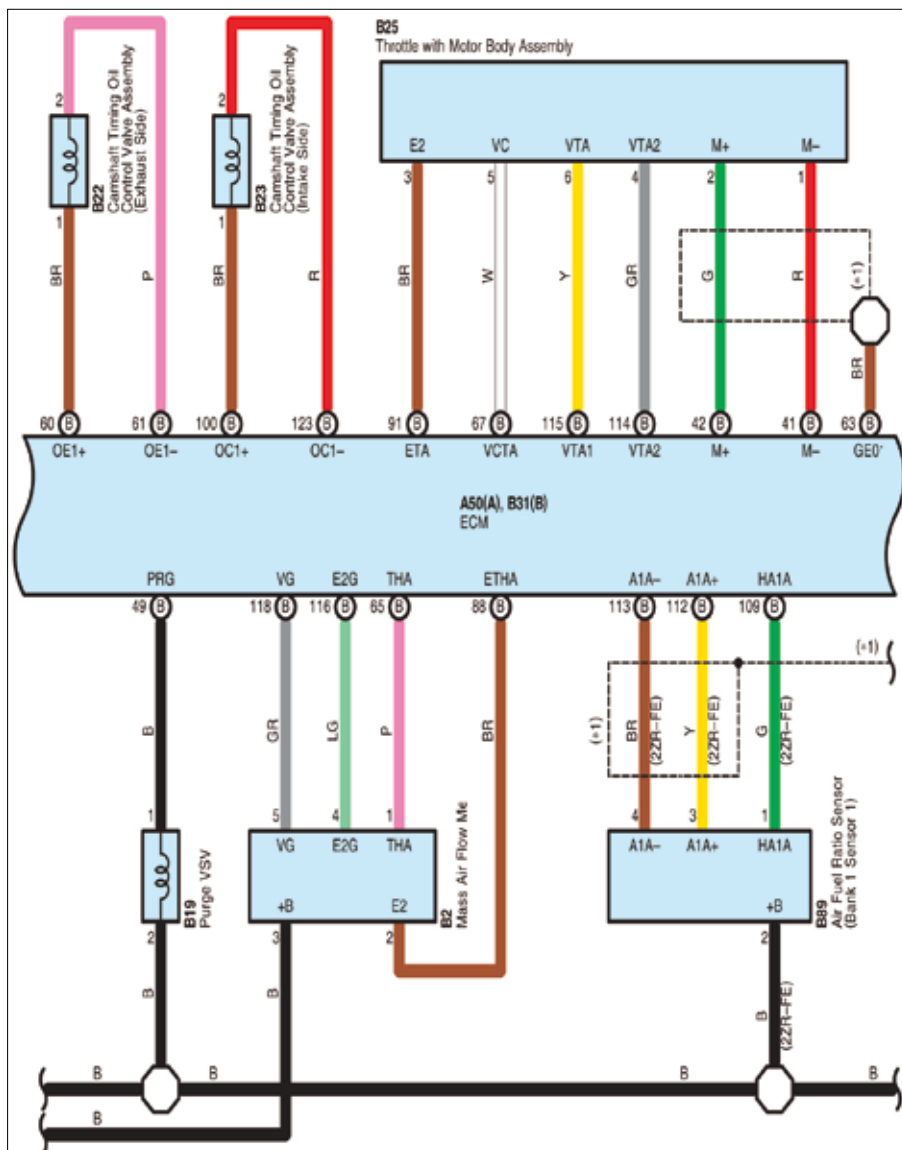
图1 节气门电路图

现两次发动机故障灯点亮的情况。第一次重新插了节气门插头故障消失, 一切正常。第二次发动机故障灯点亮, 踩油门不起作用, 车子只能以30km/h的速度行驶。接车后用诊断仪读取故障码: P0121, 含义为节气门踏板位置传感器/开关A电路范围/性能故障; P0223, 含义为节气门/踏板位置传感器/开关B电路高输入。节气门线路连接情况如图1所示。

常。测量节气门线束插头电压, 正常。测量加速踏板电阻及电压, 符合规定要求。通过仔细阅读维修手册和电路图, 再次测量节气门线束插头电压时发现VC-5脚和VTA2-4脚没有5V工作电压, 只有VTA-6脚有5V电压。造成这种情况可能的原因有: ①传感器给电脑错误信号使电脑没有输出电压; ②电脑本身没有输出电压; ③线束有问题出现断路。在ECM插头侧再次测量3根导线的电压, 均有

电压,此时触碰了一下导线,电压消失。再次晃动导线及插头时,电压时有时无。当电压全部正常时,将节气门线束插头插好,打开点火开关踩加速踏板,节气门正常动作。此时晃动ECM插头线束,节气门随之不再动作。再次晃动ECM线束,使节气门正常之后,清除

故障码,着车一切正常。外出试车,车辆运行平稳,加速有力。测量发动机发电电压最高为13.61V。通过仔细查找,发现VCTA这根白色线在晃动时偶尔出现故障,经拆检ECM插头,发现这根线处于虚接状态,将插头重新紧固,故障排除。

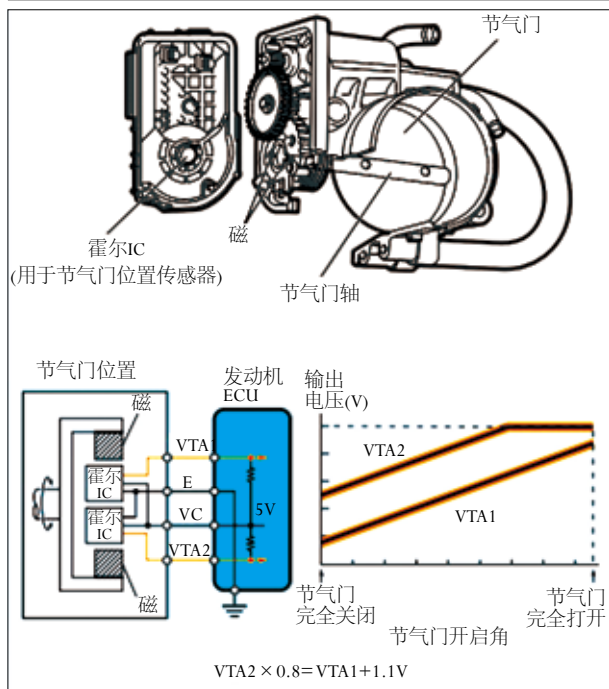
图2 丰田车电子节气门结构示意图

实际上,ECM设置了P0121和P0223故障码后,就进入失效保护模式操作,ECM切断了节气门执行器电流,节气门阀板在回位弹簧的作用下恢复到6°的开度位置,此时ECM根据加速踏板开度来控制燃油喷射和点火正时,从而调节发动机输出功率,使车辆保持最低行驶速度。与此同时,车辆遇到较大阻力时,发动机就会出现行驶熄火、再次启动困难的现象。图2是丰田车电子节气门结构以及节气门位置信号电压VTA1和VTA2之间的关系。
