一汽大众捷达发动机电脑与ABS电脑无法通信

◆文/河北 杨增雨 王日福

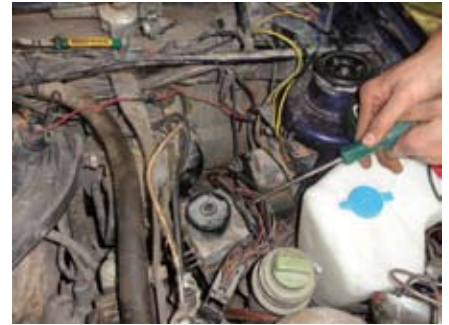
图3 ABS电脑的CAN-h断路位置

以上观察波形的结果说明, 发动机与仪表电脑及安全气囊电脑之间的CAN总线通信正常, 而与ABS电脑的CAN-h总线断路。拆开ABS电脑插头上的波纹套管以及胶带后, 检查发现, 在离ABS电脑插头大约10cm处, CAN-h线断路, 如图3所示。这是因为线束固定不正确, 引起长时间的摩擦所导致的。

对CAN-l断路处认真连接处理, 并将线束固定好, 连接ABS电脑插头试验, 仪表盘上的ABS灯和制动油位警告灯熄灭。故障码可以清除, 路试一切正常, 故障排除。

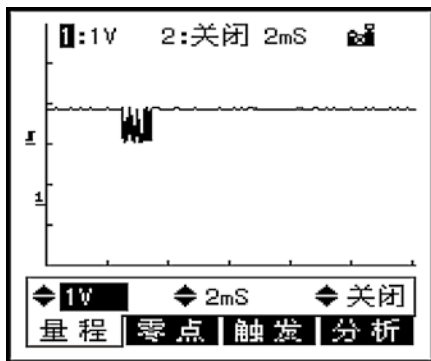
图1 ABS电脑10脚CAN-l信号

拆下冷却液储水罐等遮蔽件, 用示波器测量ABS电脑的T25/10和T25/11脚的CAN总线波形, 10脚CAN-l(低位线)有信号(图1), 11脚CAN-h(高位线)没有信号。

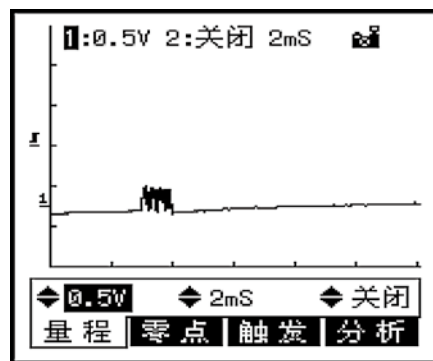
图2 发动机电脑20脚CAN-h信号

波器测量发动机电脑T121/20和T121/21的CAN总线波形, 20脚CAN-h(图2)与21脚CAN-l均有信号。
