# 奥迪A6行驶发冲加速无力

◆文/江苏 李兰民

一辆第五代奥迪A6轿车,行驶里程198500km,配置BDV发动机,排量2.4L,搭配01J变速器,客户反映该车低速行驶发冲、高速行驶无力。

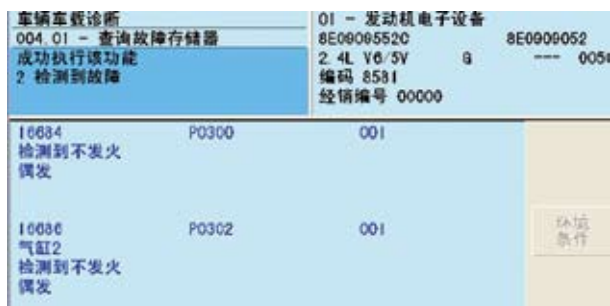
读取发动机故障码,无故障码,然后读取变速器故障码,也无故障码。带上5054诊断仪与驾驶员试车,当车速在30km/h以上时,缓慢踩下加速踏板时无发冲的现象,快踩加速踏板时车辆发冲,加速踏板将要踩到底时,车辆才提速,感觉车辆提速迟钝。此时仪器读取到如图1所示的两个故障码。

根据故障码的内容判断是第二缸断火,更换火花塞与分火线再试车,故障现象依然存在。为了确定第二缸工作状况,再读取故障码,无显示,然后读取发动机15组与16组

图1 仪器读取出的故障码截屏

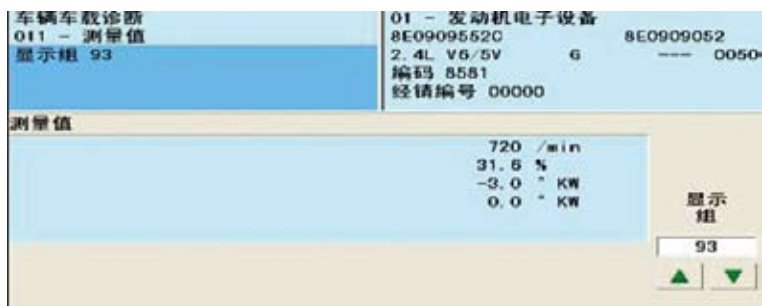
火花塞与分缸线已换新的,在6个缸之中不可能有5个工作不良,结合在试车时发现发动机提速迟钝的现象,难道配气相位有问题?为了确定配气相位是否正确,读取93组数据流,此时发现与标准不相符。93组的数据3是配气正时的数据,正时正确时显示为 $0 \pm 6^\circ$ ,此车93组的数据3已显示 $-13.0^\circ$ (正时记号不对,或者是凸轮轴链条调节器故障等,负数表明正时提前,正数表明正时滞后),这说明此车的配气正时不对,提前了1

个齿。原因可能是正时皮带涨紧轮不良造成皮带松并跳齿或者是凸轮轴调节器出现问题。为了验证是正时皮带还是凸轮轴调节器引起的问题,用正时专用工具进行正时皮带的检查,结果发现正时皮带松(涨紧轮漏油)且正时记号错了1个齿。更换了1套正时皮带,按照标准装配后试车,数据流(图2)在正常范围内,故障排除。

图2 更换正时皮带后读取到的数据流
