别克新君威右前升降器和右侧反光镜失效

◆文/北京 通用老中医 郝晓龙

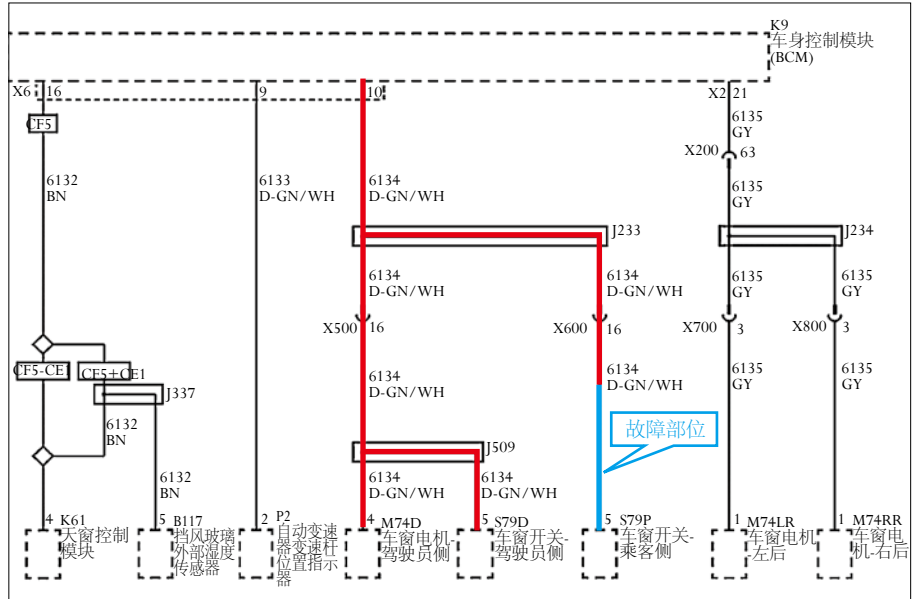
图2 新君威车身系统电路图

查看电路图(图2)并查阅相关数据流(图3、图4), 操纵驾驶员侧主控开关控制右前升降器, 数据显示正常, 说明BCM已经收到了主控开关的信号, 证明主控开关和左前升降器与BCM之间的通讯是正常的。现在就只剩下BCM与右前侧开关之间的通讯没有检查了, 为了防止原件损坏, 先替换右前升降器开关, 替换后观察数据流(图5)。

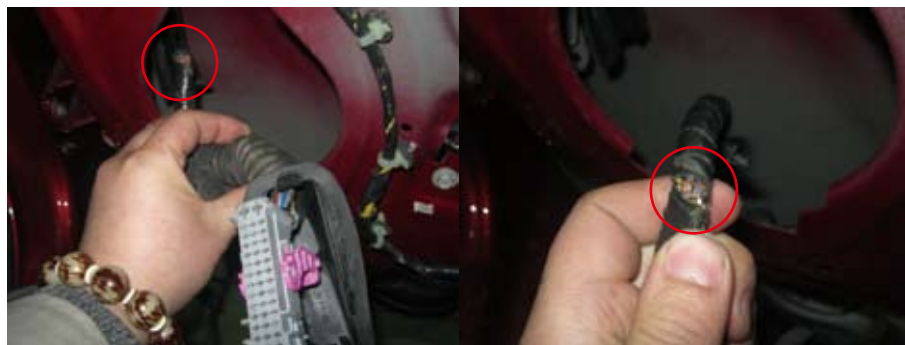
图8 磨损的线束

态)。对该线路进行拆检, 发现线束已经磨损(图8), 更换右前门线束, 更换后故障码显示为历史状态, 清除后试车故障现象消失, 数据恢复正常, 右侧反光镜功能也得到恢复。

经过分析, 此故障是在事故维修后出现的。故障原因是车辆发生事故后右前门线束被切断, 而修理工在维修时检查不仔细, 没有发现故障部位, 导致维修后车辆功能失效。此故障属于人为故障, 主要是

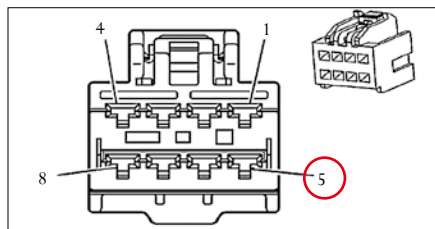
图6 右前升降器开关的S79P插头

右前开关与BCM之间的通讯还是中断状态。对以下线路进行测量: 测量右前升降器开关的S79P插头(图6)的5号针脚, 无电压异常(正常为6~10V电压); 测量右前门合页处插头X600插头(图7)的16号针脚, 正常电压为6~7V电压。测量X600插头的16号针脚到S79P插头的5号针脚的导通情况, 断路异常(正常应该处于导通状
