奔驰E260发动机故障灯亮

一辆奔驰E260, 底盘号LE4212147, 装配271发动机和722.9自动变速器, 行驶里程30000km, 因发动机故障灯亮并且发动机怠速抖动而进厂维修。

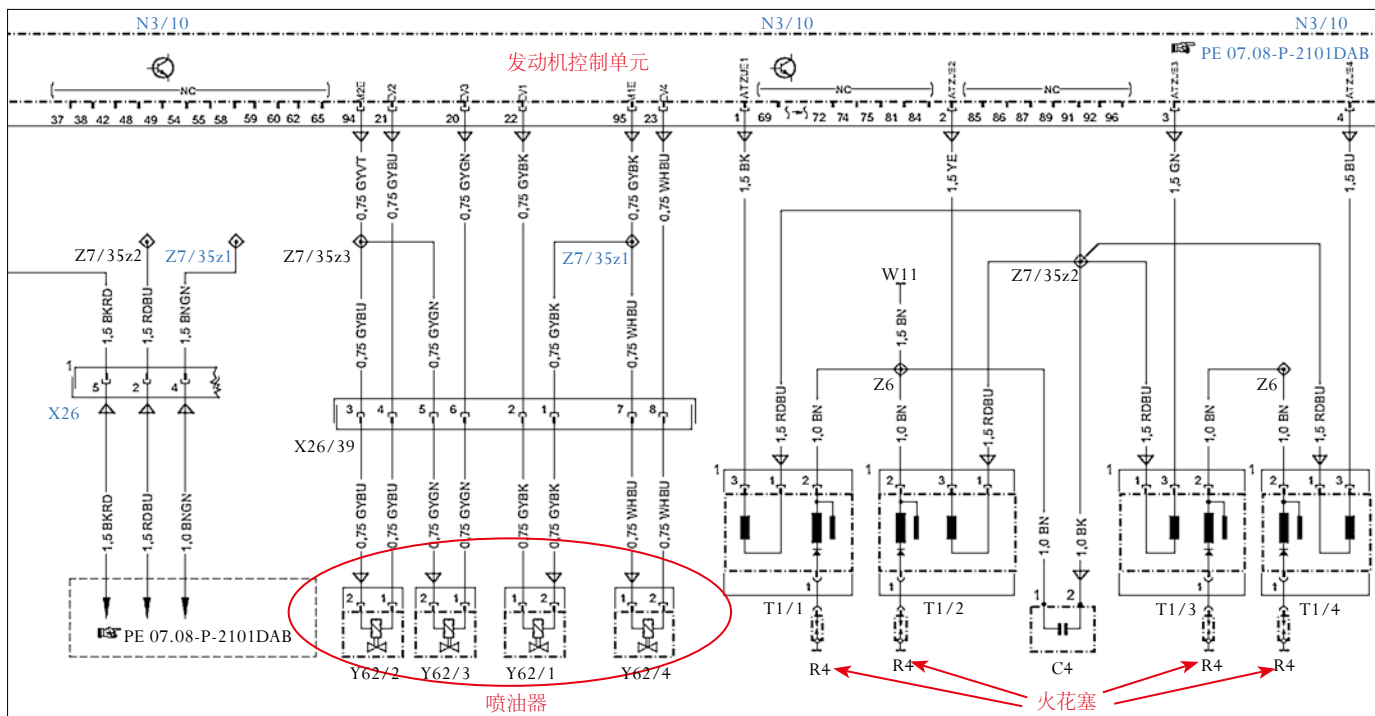
图3 喷油器及点火系统的电路图

此车启动后一直为一缸缺火, 其他三缸正常, 并且只有缺火的故障码, 根据故障现象及维修经验, 基本可以排除油质不好、燃油压力异常、正时错误、进排气系统堵塞等原因。此车行驶30000km, 汽缸磨损造成缸压过低的可能性也很小, 感觉是电路方面的原因。目测检查相关的线路没有发现磨损腐蚀等现象。首先和二缸火花塞及点火线圈进行对调, 启动后再次读取故障码, 依然是一缸缺火。查找WIS, 找出喷油器及点火的电路图(图3),
