# 东风雪铁龙凯旋无法启动

◆文/湖北 步渊

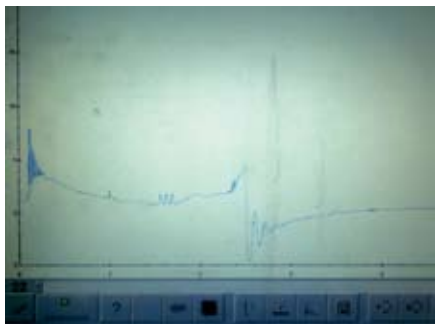
接下来连接赫尔曼专用工具,对点火波形以及喷油波形进行测量,将测量结果与标准波形(图4)进行对比。通过对比,可以发现四个缸的点火波形一致,均正常,但ME控制单元对一缸喷油器的控制波形

图4 正常的点火波形图

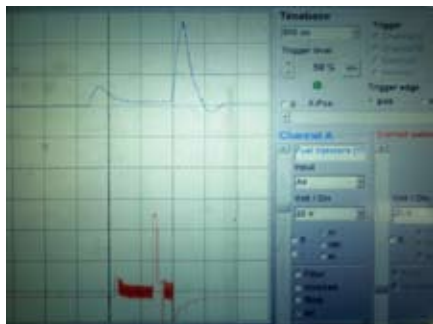
不正常(图5)。

从波形图上可以明确看出是ME控制单元对一缸发出了不正常信号,造成喷油异常导致缺火。对ME控制单元进行升级后,故障依旧。于是可以判断是ME控制单元损坏,遂订货更换ME,再次试车一切正常(图6)。

图5 一缸不正常的喷油波形图

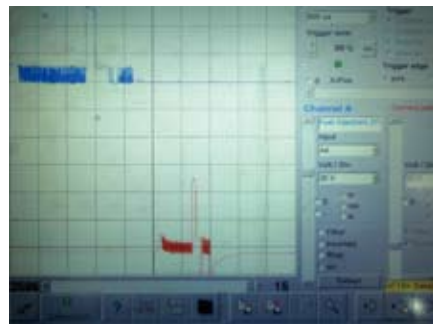
图6 正常的喷油波形
