2009款新宝来 发动机盖开关故障导致误报警

宝马新款520Li 不能启动

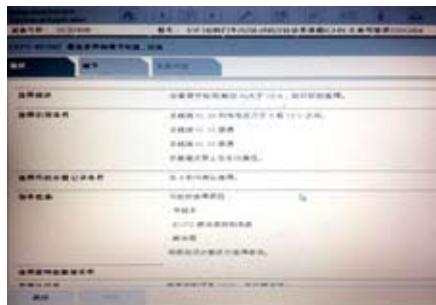
图1故障码截屏

连接ISID检测有故障码: 481B02燃油泵控制调节电流过高故障(图1), 执行检测计划, 根据计划提示需对车辆进行编程处理(图2), 连接编程电脑ISSS, 编程顺利, 试车正常。但交车两天后客户还是反应车辆不能启动, 接车检测依然是上述故障, 按检测计划提示依然要编程, 先把燃油泵控制单元(EKPS)更换并再次编程, 同时询问客户故障出现的环境。客户称一般是使用了一至两个小时后, 停车不久再启动就不能着车了。所以这次编完程后模拟客户反映的故障环境下试车, 果然故障出现, 启动不着时检测燃油压力为0, 故障锁

定燃油泵, 更换后多次试车均正常, 故障排除。(文/范智峰)
