雪弗兰克鲁兹电动车窗不工作

◆文/山东 王宁

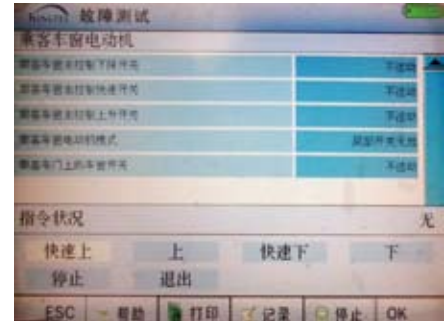
用诊断仪对除驾驶员侧电动车窗外的其他3个玻璃进行动作测试, 车窗的动作仍然与用开关控制时一样(图3)。由于动作测试在车内进行, 环境相对比较安静, 所以在动作测试和用开关对电动车窗进行操作时, 可以听到其他3个车门的开关部位有轻微的动作声, 类似继电器吸合的声音, 但玻璃不动。

图3 动作测试图片

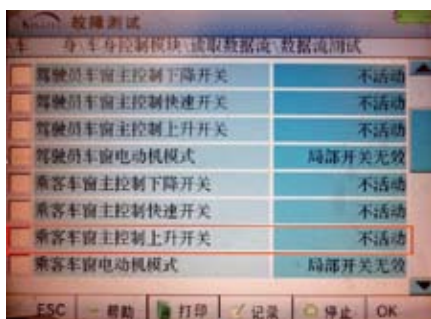
首先确认故障现象, 用驾驶员主开关操纵4个车窗玻璃, 发现只有驾驶员侧玻璃可正常升降, 副驾驶玻璃只降不升已经到最低位置, 其他两个车门电动玻璃升降均不工作。用各自车窗控制开关操纵3个电动玻璃, 故障现象与用主开关控制时一样。由于克鲁兹电动车窗是采用LIN总线经过车身电脑控制的, 所以利用KT600诊断仪读取车身电脑的故障码, 发现无故障码。读取车身电脑中“车窗”数据流, 观察副驾驶和左后及右后车窗开关数据流(图1), 发现也正常。操纵其他两个开关时, 开关动作的数据流也能准确反映在诊断仪上(图2)。由此可以判断各个开

图1 车身电脑显示驾驶员侧车窗数据流

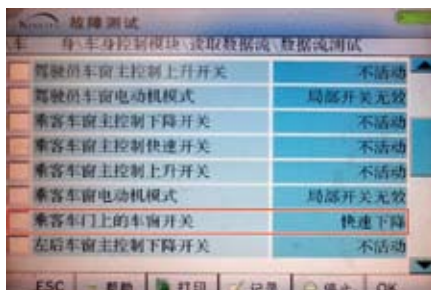
图2 操纵乘客侧开关时的数据流

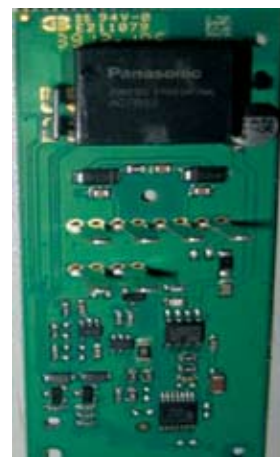
图8 驾驶员侧车窗电路板外观

控制开关,发现开关是一个电路板(图8)。在电路板上发现了一个类似继电器的10脚的电器元件,操纵升降开关时,声音就是从这个继电器的原件内部传出来的。同时,在操纵开关时,用试灯观察电机两侧,发现试灯不亮,但继电器触点电源侧电压正常,所以可以确定故障现象是由继电器损坏造成的。经过观察,在继电器的外壳部分发现了轻微的熔化现象(图9)。

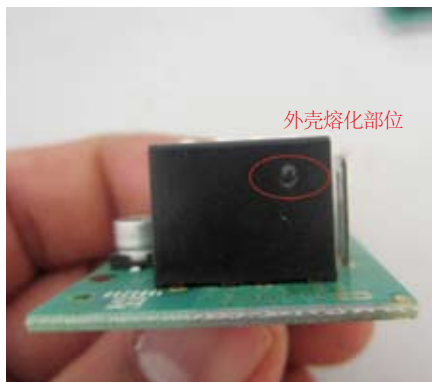
图9 轻微熔化的继电器外壳

负极,直接充电导致的。由于现在市面上劣质的充电机非常多,其充电电压不稳定,电压脉冲导致总线系统紊乱,最终电流过大便会导致继电器烧毁,同时由于电压问题,导致ABS电脑烧毁。所以这完全是一起人为事故,值得我们广大修理人员注意。

上网查询,确定该原件为国产松下ACTB-52双线圈、两开两闭双继电器,简而言之就是相当于两个单独的带有一个常开触点、常闭触点的继电器。由于同时损坏了3个开关,全部更换新件的话价格较高,且继电器价格便宜,完全具有维修价值。由于这种继电器是定制类型,使用较少,所以对应型号的继电器买不到。经过查询电子参数,寻找到了工作电流及封装尺寸相同的欧姆龙G8NW-2S 12VDC双线圈10脚继电器作为替代(图10),更换3个继电器后,电动玻璃功能全部恢复正常。

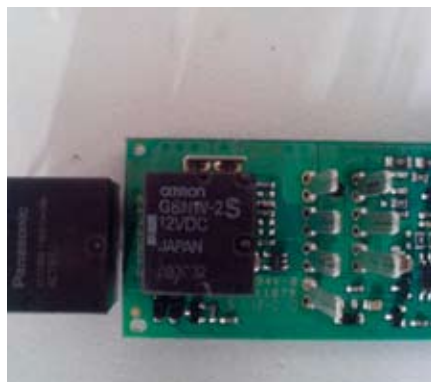
图10 用于更换的继电器
