长城哈弗无手动模式

◆文/河北 黄国龙

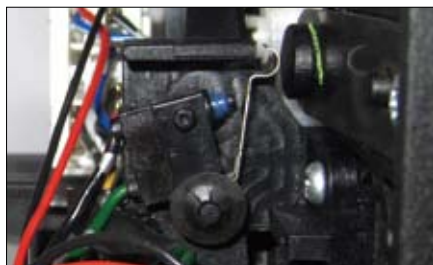
图1 变速器操纵机构插接件

成之间线路导通正常,线束插接件无松动虚接现象。按下变速器操纵机构总成与车身线束连接的插接件,检查手动模式微动开关线路,用万用表二极管档测量插接件(图1)b、e针脚,在手动模式时导通,D挡模式也导通,正常情况下应该是在手动模式时导通,D挡模式时断开。于是将变速器操纵机构面罩拆下,检查手动模式微动开关,发现手动模式微动开关从定位孔脱出(图2),当把操纵杆拨到D挡时,微动开关随着弹簧片移动,不能将手动模式微动开关压下,导致微动开关没有关闭。将微动开关装回定位孔用手指按住,拨动操纵杆时仪表显示随操纵杆位置正常显示,确定故障是由于微动开关从定位孔脱出引起,并非微动开关内部故障。对手动模式微动开关加强固定后试车,故障排除。

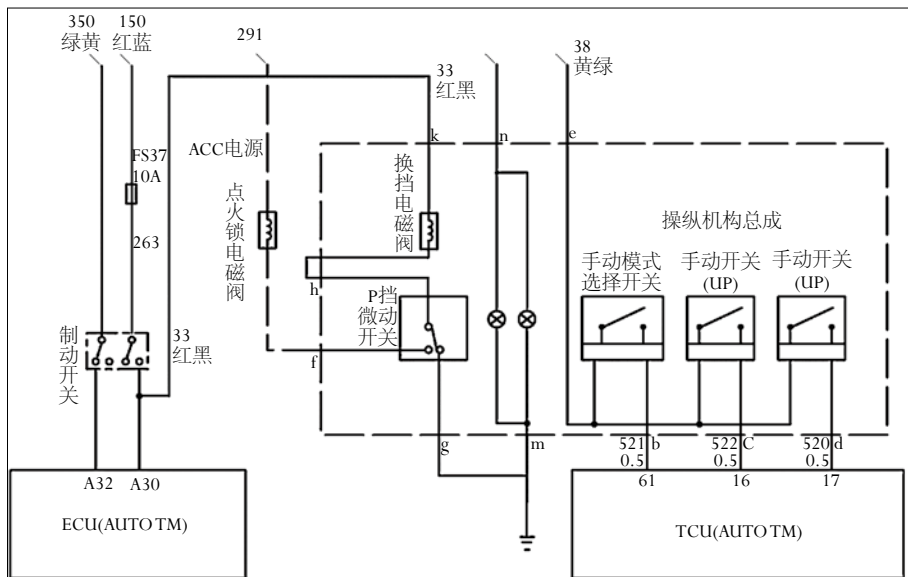
图2 微动开关脱落

此故障是由于手动模式微动开关脱出,不能正常通断导致。手动模式微动开关自身定位柱高1.5mm,起径向定位作用,当微动开关受轴向力时,定位柱脱离定位孔,微动开关绕固定轴旋转,开关处于常闭合状态,自动模式失效。此时进行P、R、N、D挡转换时,TCU报故障码,变速器进入跛行模式,D挡和手动模式挡位之间无法正常切换。
