吉普指南者无法启动

◆文/湖南 李子洋 谭溜

一辆2010款吉普指南者, 行驶里程110000km, 顾客反映把点火开关旋转到“START”挡位发动机不能启动, 组合仪表内液晶显示器换挡杆位置指示器没有挡位显示。

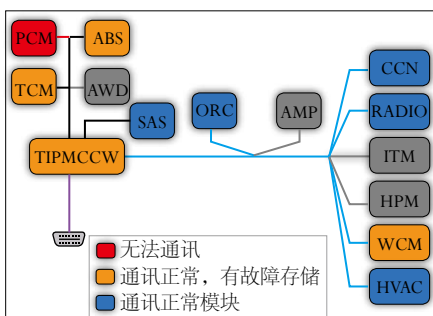
接着使用专用诊断仪对该车辆的各个电控单元模块进行故障诊断, 专用诊断仪对各个电控单元进行诊断通讯的过程中, 唯独发动机电控单元PCM无法通讯(图1)。

由于发动机电控单元PCM与自动传动桥控制模块TCM、四轮驱动转换模块4WD、ABS防抱死制动控制系统单元、转向角度传感器SRS以及车身控制单元TIPM共用一条CAN-BUS总线, 与该总线连接的所有模块内部都存储了与PCM通讯断开的所有U1861故障码。

图1 发动机电控模块PCM无法通讯

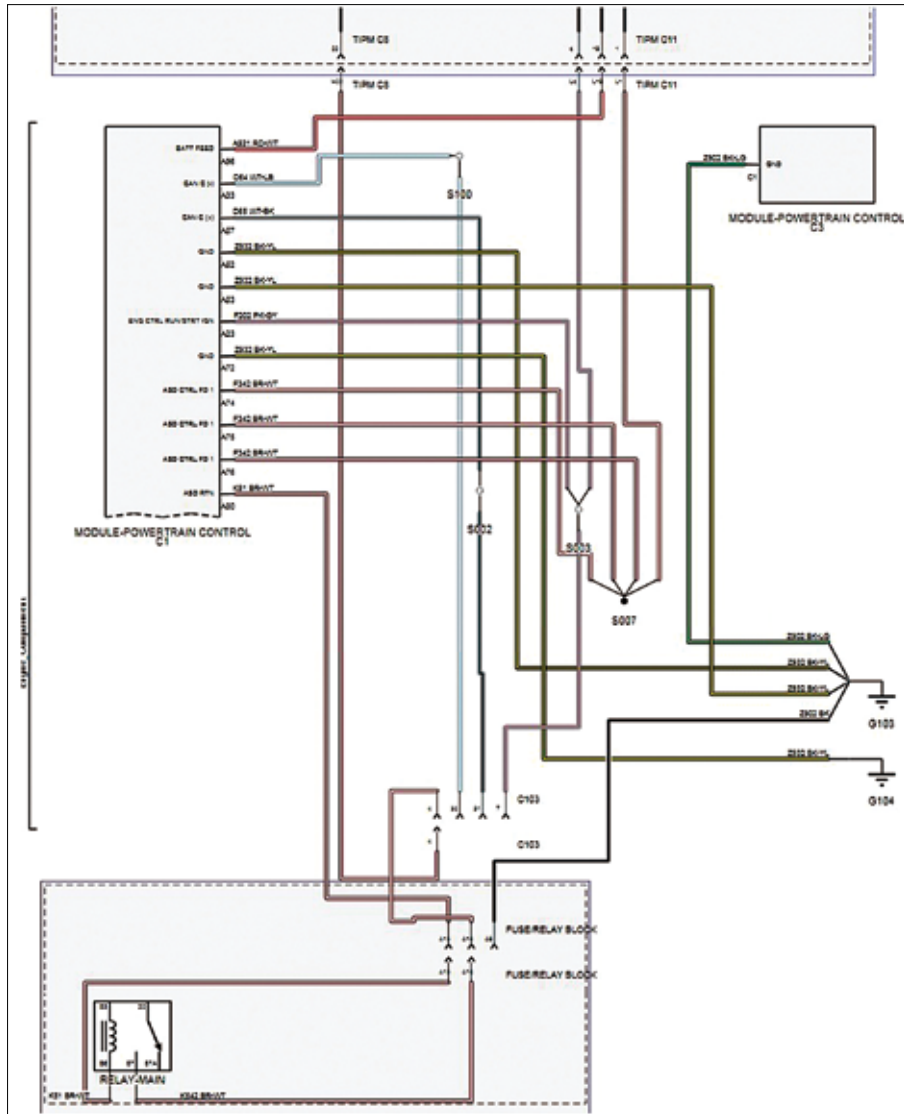
把原车PCM和TIPM重新装回, 查阅、分析该车辆的电路图。根据电路图的指示, 发现当点火开关旋转到“IG”位置, 点火开关施加PCM的激活电流。此PCM的54号针脚控制电子燃油喷射系统的主继电器闭合, 主继电器闭合以后再向PCM提供电源, 为PCM1号针脚和3号针脚控制的大电流执行器提供电源。但当点火开关旋转到“IG”位置, 使用有源试灯测试PCM“A”插座的1号针脚和3号针脚试灯没有点亮, 主继电器

没有闭合或32号熔断器熔断(图2)。

图2 主继电器控制电路

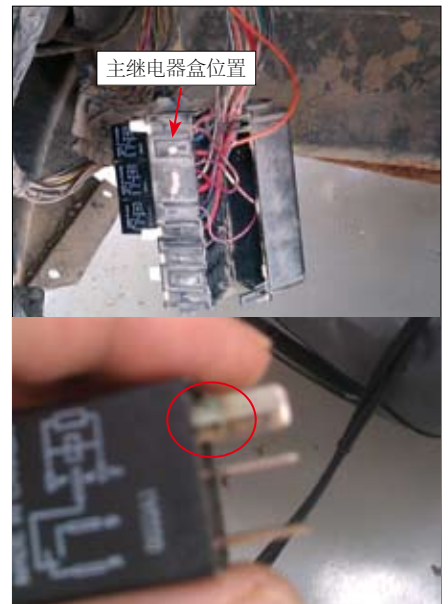
根据上述状况，技师检查了主继电器30针脚的32号电源熔断器工作正常，再把位于左前翼子板内部的主继电器盒总成拆除，检查主继电器的工作状况。在拆除过程中发现继电器盒内部继电器针脚断裂、腐蚀严重。

该继电器盒设计有明显缺陷，当外界雨量较大或洗车过程中容易使大量水进入该继电器盒，当水飞溅到正在工作的继电器导致继电器出现大量腐蚀物，造成短路、开路，使内部所有继电器都不能正常工作(图3)。

图3 主继电器盒位置与严重锈蚀的主继电器

该车辆的故障主要是PCM控制的主继电器盒进水，使主继电器严重锈蚀不能正常工作，导致PCM无法激活引起此类故障现象。而厂家技术资料提供的维修信息不全面导致技师维修工作出现错误判断，增加了客户维修车辆的费用并延长了维修时间，造成客户不能及时使用车辆。

将受水垢腐蚀的继电器全部更换，并

将主继电器盒内部的腐蚀物清理干净，受水腐蚀而断开的导线重新连接好。旋转点火开关到“IG”位置，组合仪表内部的挡位指示灯显示、发动机控制模块通讯正常。再将点火开关旋转到“START”位置，车辆顺利启动，故障排除。
