2009款高尔夫A6 仪表盘灯光报警灯点亮

2009款新宝来 发动机不启动

别克GL8 行车过程中ABS报警灯点亮

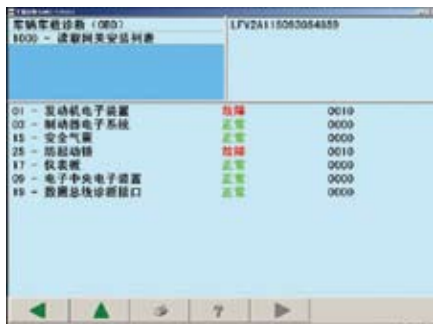
图1 读取网关安装列表

故障诊断与排除: 读取网关安装列表(图1), 发动机和防启动锁控制单元均有故障。检测发动机控制单元存储“16897, 防启动锁钥匙错误”, 检测防启动锁控制单元存储“B104B31, 钥匙无信号”。两个故障的可能原因: ①钥匙转发器或识读线圈故

障; ②线路故障; ③防启动锁控制单元(装在组合仪表内)故障。根据电路图, 测量识读线圈插头T2x/1、T2x/2脚, 分别测量仪表插头T32/17、T32/18脚, 导线电阻接近0, 正常。测量识读线圈电阻24 Ω , 测试感应接收波形无异常, 用另一把钥匙测试, 故障现象一样。两把钥匙同时出现故障的概率很小, 因此判断防启动锁控制单元故障。更换带有防启动锁控制单元的组合仪表, 用功能引导在线匹配组合仪表和钥匙, 故障排除。(文/李玉茂)

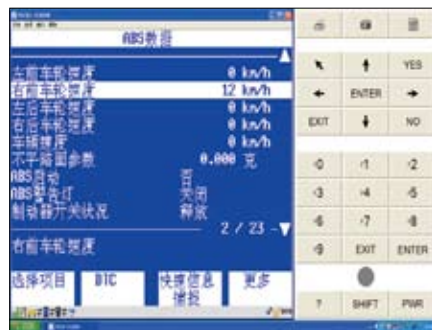
图2 ABS数据截图

故障诊断与排除: 打开点火开关, ABS报警灯常亮, 连接MDI诊断仪, 进入TECH-2WIN软件, 调取故障码, 故障码显示为DTC C0041, 右前轮速传感器电路量程/性能, 历史故障。故障码分析: 电子制动控制模块检测到车轮速度有急剧变化。在0.01s内车速变化为16km/h或更高, 变化必须出现3次, 且间隔不超过0.2s。查阅相关电路图, 对右前轮速传感器电路进行测量: 拔下右前轮速传感器插头, 打开点火开关, 测量A、B脚电压, 为5V, 正常, 测量两前轮传感器电阻均为1.13k Ω , 正常。转动右前车轮, 轮速传感器有交流电压输出, 正常。插上传感器插头观察数据流, 发现在打方向时右前轮速信号异常。此时四轮都未旋转, 因此轮速都应该为0, 但是右前轮转

速在0至20km/h之间来回跳变(图2)。用手晃动右前轮速传感器线束后, 数据开始跳变, 拆检线束后发现问题(图3)。更换右前轮速传感器线束, 故障码清除, 试车数据流正常, 无DTC存储, 故障排除。

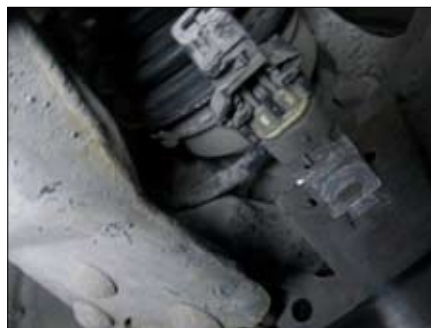
图3 轮速传感器插头

维修小结: 我们所说的线路虚接, 是指线路存在间歇性断路或过大电阻。对于磁电式轮速传感器来说, 其内部是铁芯加线圈结构, 线圈上有控制单元提供的参考电压。当出现间歇性的断路或短路时, 由于线圈内电流发生变化, 导致出现感应电压, 这对于控制单元来说, 就相当于轮速信号。而对于霍尔式轮速传感器而言, 其内部产生的交流信号经过电路整流后形成方波电流信号, 当电路出现虚接时, 电阻发生变化, 电流也随之变化, 当ABS电脑检测到有电流变化时, 电脑就检测到了轮速, 这种诊断方法就是利用这个原理进行判断的。采用这种方法的要求是不破坏车辆的原始状态, 即不改变线束布置, 不拔插接器, 不拆装零件。在晃动插接器和线束时, 要重点针对活动部位及折弯部位的插接器和线束, 同时查看是否存在线束破损、布置不当和非正常维修等现象。(文/通用老中医M)
