# 进口索兰托发动机异响

◆文/湖南 李子洋 刘岱松

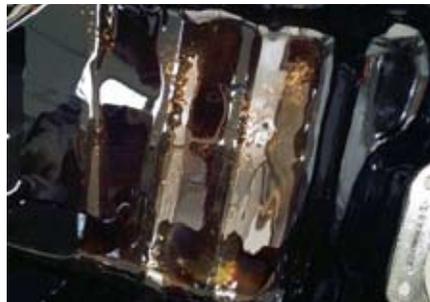
凭经验分析,连杆轴承出现间隙过大都是曲轴的连杆轴颈与轴瓦之间出现黏着磨损引起的,一旦曲轴与轴瓦之间出现黏着磨损都会在油底壳的底部沉积磨损产生的磨粒磨屑。将车辆熄火,把该车的机油从油底壳放出,然后拆除油底壳,发现该车油底壳底部果然沉积大量的铝质磨屑(图1),再拆除4号汽缸的连杆大头轴承,发现轴承磨损严重(图2),故障原因最终确定是发动机连杆轴承与曲轴连杆轴颈之间出现黏着磨损引起的。

图1 发动机油底壳底部沉积大量铝质磨屑

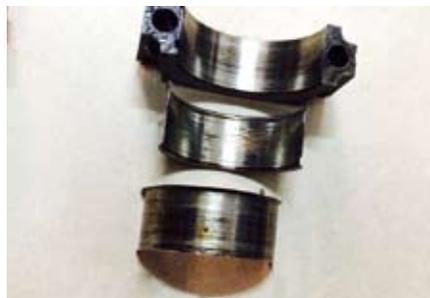
图2 4缸连杆轴颈磨损严重
