东风雪铁龙车辆故障三例

◆文/湖北 步渊

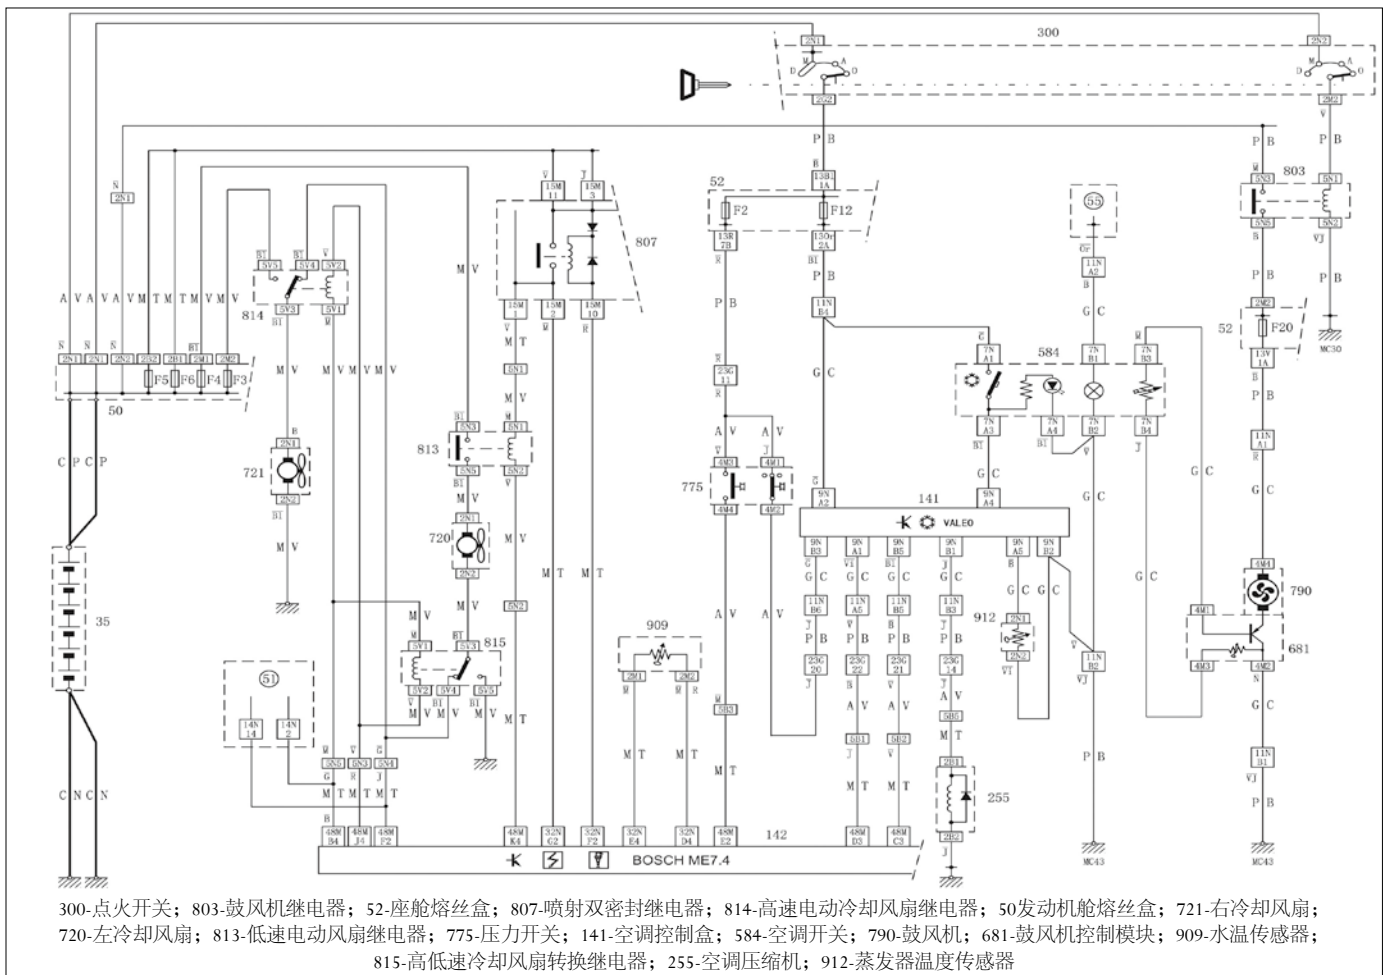
图1 老爱丽舍16v BOSCH ME7.4电喷车空调控制电路图

杂志社将这篇文章传给我点评, 我快速扫描了一遍, 恕我直言, 感觉这篇文章, 好像是用老爱丽舍8V的维修经验移植到新爱丽舍上的。文章中的电路图描述, 又是将老16v爱丽舍电路与新16v爱丽舍电路结合起来的。例如文章中检测的插接器11NB4、7NA1、7NA3、2N1、2N2等脚, 只有在老爱丽舍16v BOSCH ME7.4电喷车空调控制电路图(图1), 才可以找到。而空调控制盒(电器编号8080)、

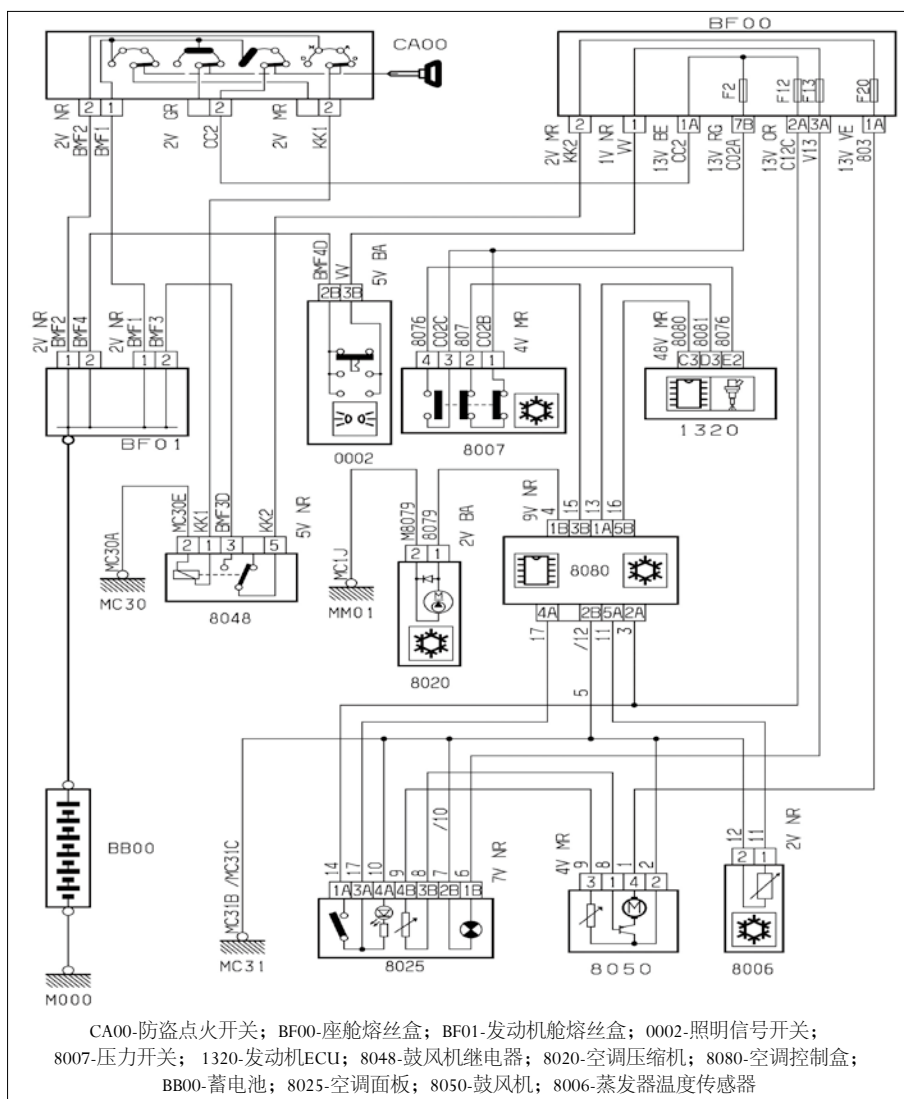
图2 新爱丽舍空调控制电路

(8)对空调系统所在的线束进行状态检查(如果线束内部存在断路情况, 可能会导致空调压缩机离合器无正常供电, 导致压缩机无法正常工作), 于是用万用表对压缩机离合器所在线路进行分段状态检查, 以确认线束是否存在问题, 在检查过程中发现给压缩机离合器供电的发动机线束(电器编号20 MOT)内部存在断路情况, 于是对其进行更换, 而后进行空调系统运行试验, 发现故障现象消失。

对更换下来的故障件发动机线束进行仔细拆检, 发现线束的中段部位存在被车身连接部位的紧固螺丝扎断的状况, 这种情况下, 空调压缩机离合器无供电, 空调系统在发动机启动且空调工作开关被按下的情况下, 无法进行正常的制冷工作。

压力开关插接器4VMR、搭铁点(MM01)又只在新爱丽舍电路图(图2)中能够找到。

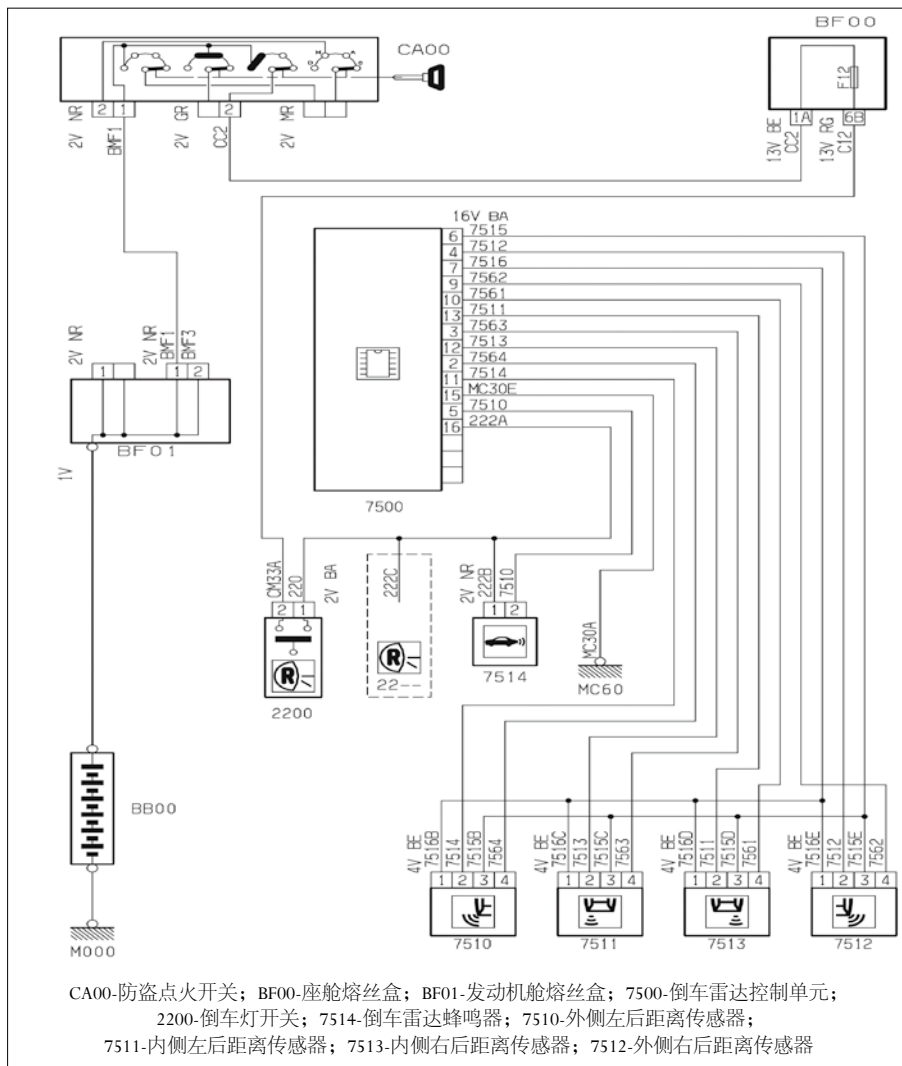
图3 新爱丽舍倒车雷达控制电路图

(4)对四个倒车雷达传感器及其工作线路进行状态检查, 对四个倒车雷达的搭铁脚、超声波信号输出脚、超声波信号接收脚分别进行检查, 检查过程中发现, 编号7511、7512、7513、7514、7561、7562、7563、7564、7515的线路通断和电阻、电压都是正常的, 而编号7516的线路存在断路的情况, 于是对此线路进行仔细的检查, 发现此线路上的中间插接器ICCA 6VNR的6脚存在接触不良情况, 于是对此进行修复操作, 而后进行倒车雷达的操作实验, 发现当倒车雷达系统在车速低于5km/h倒车时, 可以检测到车辆距离保险杠后方150cm以及两侧60cm的障碍物, 并且根据车尾到障碍物的距离, 蜂鸣器提供不同的报警, 以上实验表明车辆的倒车雷达系统的工作完全恢复正常。

结合故障点(传感器供电脚断路)对新爱丽舍倒车雷达系统进行工作原理分析, 认为此车辆倒车雷达系统故障的产生是由于给倒车雷达四个传感器提供供电线路(电器编号7516)的中间插接器处存在接触不良而造成断路, 这种情况下四个传感器在点火开关旋至到M位时, 如果同时车辆挂上倒挡, 而计算机无法给四个传感器提供供电, 传感器也就无法发射超声波对车辆后部的障碍物进行距离探测, 车辆的倒车雷达计算机也就根本不能收到被障碍物反射过来的回波信号, 倒车雷达计算机根本无法控制倒车雷达蜂鸣器通电进行报警提示, 从而导致车辆的倒车雷达系统无法正常工作的故障出现。

倒车雷达系统无法正常工作, 十有八九是倒车开关2200损坏, 挂倒挡时没有信号送给倒车雷达控制单元7500。所以, 有实践经验的维修人员, 第一步就应该检查倒车开关信号, 一旦检查倒车开关信号无误, 第二步才去检查4个距离传感器。新爱丽舍倒车雷达控制电路图见图3。作者就检测这检测那, 好像是检查教学教具, 是缺乏实践经验的表现。M
