保时捷帕拉梅拉座椅加热功能失效

◆文/福建 陈育彬

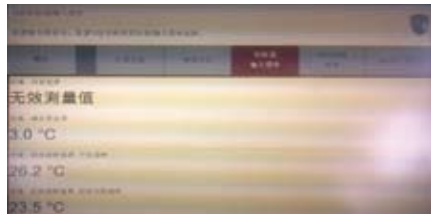
图2 数据流

通过对车外温度和车内温度传感器的数据流进行分析, 车外温度数据显示为 18°C , 而车内温度的数据流却显示“无效测量值”(图2), 即无法读取车内温度。于是拆下组合

仪表右下方的小块饰板(车内温度传感器如图3所示), 发现车内温度传感器的插头松动, 重新固定好该传感器的插头, 空调内部温度传感器的数据显示正常, 四个座椅加热按钮也能正常工作。由此可见, 故障码中的座舱传感器也就是车内温度传感器, 该传感器信号是四个座椅加热器正常工作的必要条件。
