大众轿车故障三例

◆文/黑龙江 王忠启

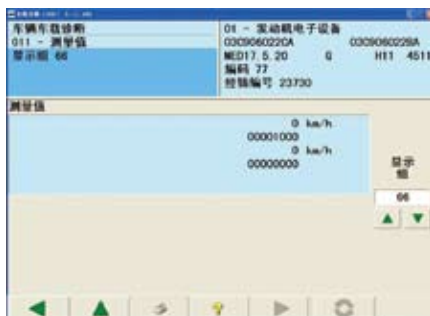
图1 01 发动机控制单元数据流

连接VAS5052A, 读取网关列表, 无故障。然后分别从01发动机控制单元和09中央电器控制单元分别读取数据流(图1和图2)。按动定速开关时发动机数据流66组第4区无反应。按动定速开关中央电器控制单元数据流4组同样无反应。

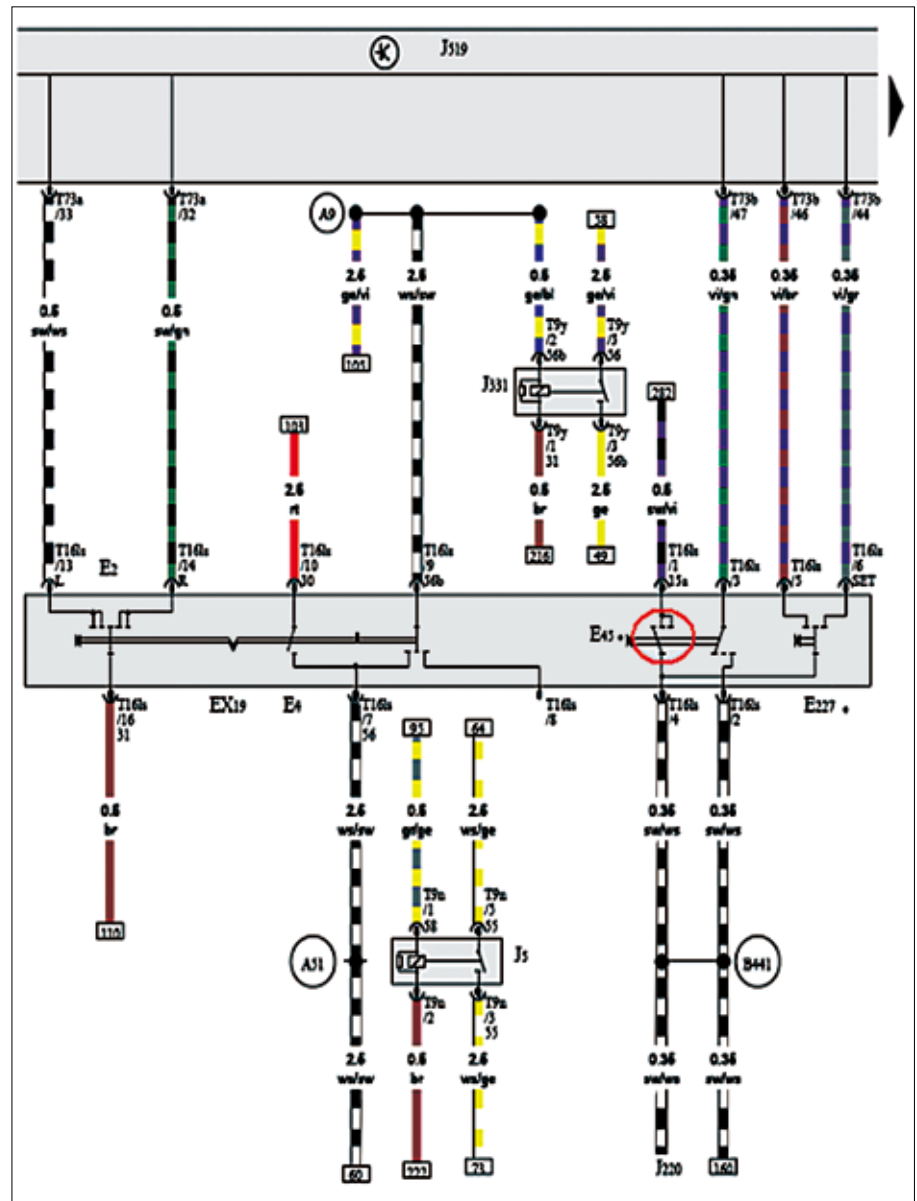
图3 新速腾定速巡航电路图

通过分析该车定速巡航电路图(图3), 定速巡航开关E45由T16/1#供电, 开关闭合时定速巡航信号由T16/4#送到发动机控制单元J220, 现在是定速状态, 再由线束内部节点B441把定速巡航信号送到J519中央电器控制单元T73b/45#, 这时中央电器控制单元J519也接到了定速信号。E45

内部是一个双刀开关, E45闭合的同时把T16/2#和T16/3#接通, 由J519中央电器单元T73/47#来验证确认该信号状态; 同时E227手动加减速开关也是由E45提供的信号。只要各控制单元和巡航开关等工作状态正常, 发动机接收到车速信号达到一定速度时就可以开启巡航定速。因此判断分析在正常情况下, 打开点火开关, 组合开

关T16/1#有12V 电源是正常的, 当定速巡航开关E45闭合时, T16/4#应该有12V电压, 但经过检测, 电压为0。因此判定该故障是由于E45开关内部损坏造成定速巡航无法开启。

更换定速巡航开关。
