# 丰田RAV4发动机故障灯点亮

◆文/山东 王新 纪克玲

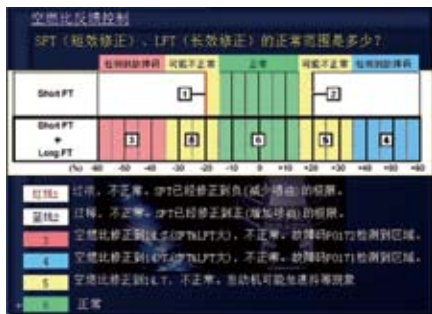
图3 发动机空燃比反馈控制图

本案例为混合汽过稀造成发动机故障灯点亮, 储存P0171故障码。其故障码检测条件是“发动机暖机状态(发动机冷却液温度高于75°C), 且空燃比反馈稳定时, 燃油修正出现误差, 严重偏稀”。发动机空燃比反馈控制如图3所示。产生P0171故障码的原因很多, 文章中已详细列举, 并且给出了检查方法。这是一个很好地利用发动机数据流分析排除故障的案例, 值得一读。M
