宝马E39 520i空调不制冷的故障诊断

◆文/广东 肖强

本文针对一辆宝马E39 520i轿车空调不制冷的故障进行诊断、分析，最终找到故障点为蒸发器温度传感器的安装不匹配，不能识别正确的温度，导致压缩机长时间工作而损坏。经更换压缩机，把蒸发器传感器安装到适合的位置后，故障排除。

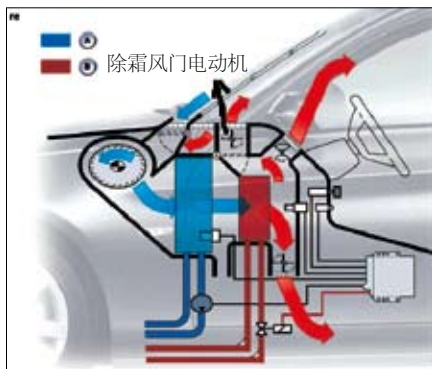
图3 除霜风门电动机

3. 同时发现前挡风玻璃的除霜风口长开, 温度高时会出暖风。检测该风门电动机(图3)供电正常, 但是打开除霜开关电动机没有反应, 查看该电动机的零件号安装在后座区风门, 检查后座区的电动机刚好和该电动机对调。对调后, 除霜功能恢复。除霜是在暖风运行模式下, 空气分配和调节器计算的主要功能。通过除霜按钮激活除霜功能, 当车外温度降到 10°C 以下时, 水阀被强制开启; 当车外温度高于 10°C 时, 驾驶员侧和前座乘客侧的标准温度值升高 1°C , 热交换器标准值至少达到 30°C 。
