一汽大众迈腾发动机自行熄火

故障现象

一辆2008年出厂的一汽大众迈腾轿车, 配备1.8 TSI发动机, 行驶里程95000km, 车主反映该车发动机在运转过程中会自行熄火, 每次打开钥匙门后, 发动机未启动但转速表显示转速为2000r/min左右, 然后逐渐回落到0。

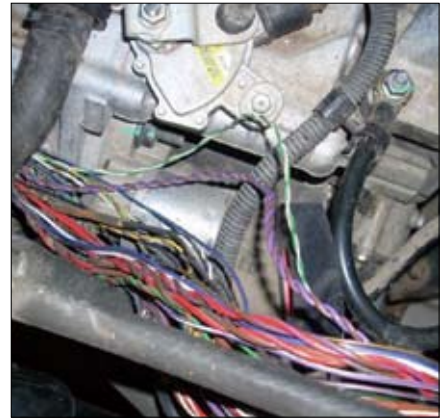
图5 缠绕的G28和G186线束

维修人员通过进一步检查还发现, 曲轴位置传感器G28的两根导线和节流阀体6根导线正好捆扎在一段线束内, 而且G28信号线和G186驱动线在线束中均为缠绕, 如图5所示。抛开线束检查, 发现线束内有大量积水, 经询问车主得知, 该车不久前曾清洗过发动机舱。吹干线束, 重新包扎该段线束后, 故障排除。

G28信号和G186驱动线在电喷线束中缠绕, 其就是为了避免干扰和防止信号泄露。在线束内进水的情况下, 相当于在导线之间充入了导电介质, 形成了“电容”, 势必造成信号干扰, 在清洗发动机舱时应该注意。

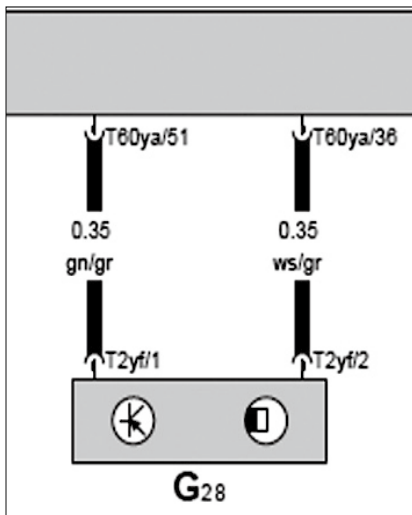
图1 G28电路图

义为“点火/分电器发动机转速输入电路范围/性能故障”。检查曲轴位置传感器G28至发动机电脑J623之间的线路, 无短路、断路情况, 正常。测量曲轴位置传感器G28电阻, 正常。在断开G28传感器插头的情况下, 打开点火钥匙, 测试DSO波形, 测量发动机电脑插头的T60ya/51和T60ya/36两脚, 如图1所示, DSO电压波形如图2所示。

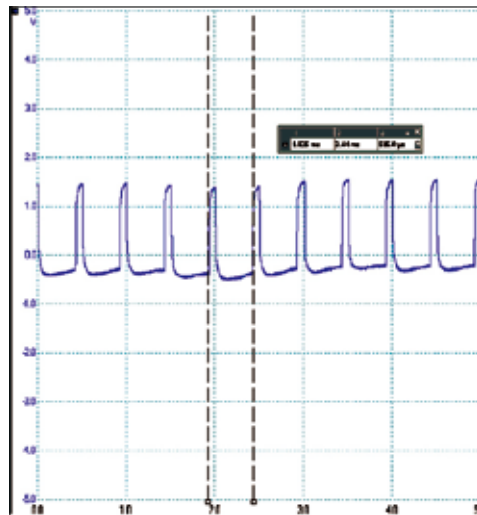
从波形图上分析, 是线路干扰造成了G28在发动机没有运转的情况下却产生了

图2 断开G28的情况下测得的电压波形

“转速信号”, 信号周期为515 μ s。该信号在开钥匙门5s左右就消失了, 观察发现只有节流阀体在开钥匙门时工作, 且工作5s左右就会停止。节流阀体电路图如图3所示。

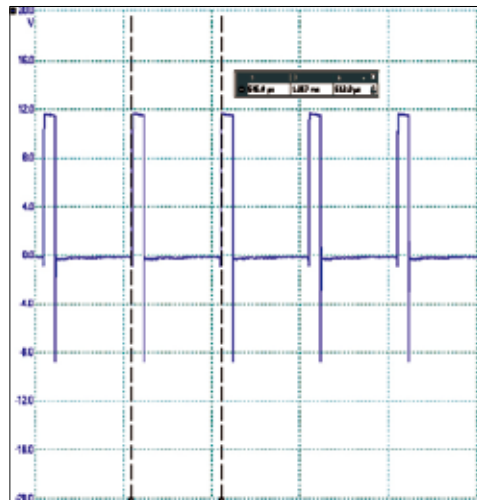
图4 G186的驱动电压信号波形

用示波器测得节流阀电机G186的驱动信号波形图如图4所示, 这时突然发现, G186的驱动信号周期也是515 μ s左右, 故分析为该驱动电流对G28电路信号产生了干扰。
