# 起亚凯尊车顶迎宾灯渐亮功能失效

◆文/湖南 李子洋

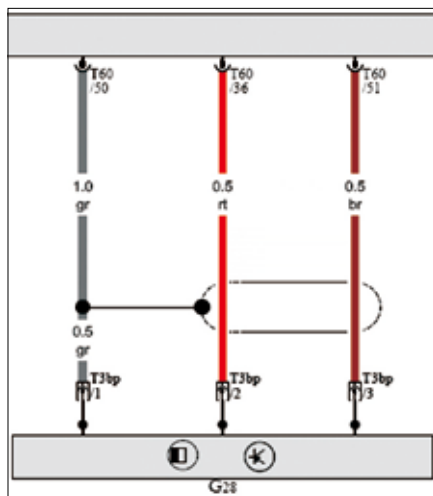
图6 迈腾B7L的G28电路图

此案例应了一句成语:“城门失火,殃及池鱼”。城门着了火,人们到护城河里打水救火,水干了,鱼也就死了。发动机电脑向节流阀电机G186发出执行信号,由于线束内进水,于是G186导线充当发射天线对周围发出电磁信号,使同一线束的G28导线充当接收天线,因接收错误信号而受到无缘无故的连累。迈腾B7L(2011年11月版本)的G28线束增加了屏蔽线T60/50,如图6所示,具有防干扰作用。
