“中国汽车诊断师大赛”参赛选手优秀案例精选

宝马750li发动机大修后安全气囊灯亮

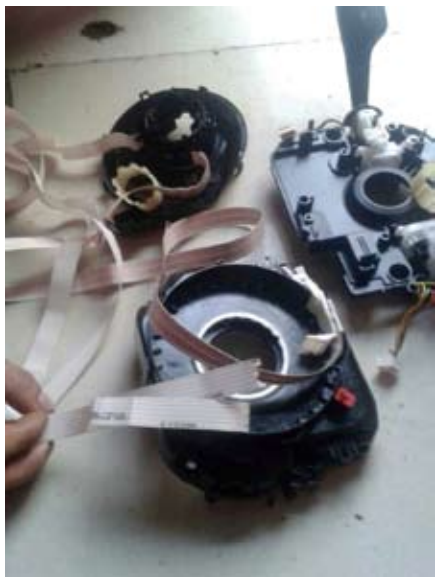
图1 断裂的游丝

不响了。此时可以确定, 方向盘下面的游丝已经损坏了。于是笔者拆下游丝进行观察, 果然游丝中有4根已经变得很细, 其中2根已经断裂了(图1)。经查阅资料确定断的2根是气囊和喇叭的排线, 另外2根是G85和多功能方向盘上按键的排线。此时决定更换新的游丝, 由于配件部没有配件, 只能等待发货, 在这期间没有采取防护措施, 致使此车的方向盘故障灯和驱动防滑灯同时亮, 把游丝打开一看, 里面的4根排线全部断裂。

从整个维修过程来看, 维修方案存在一定的问题: ①在大修作业前没有把方向盘进行有效的固定, 根据车型不同, 采取的固定方法应有所不同。例如, 奥迪车的方向盘就不必固定, 而宝马的方向盘则需要固定, 因为它没有可以锁住方向盘的自动锁。②在大修作业后, 应该先用电脑查看方向盘是不是处在中间位置, 如果不在中间位置就应该加以调节, 以免出现游丝断裂的情况。希望大家以我为例, 不要再犯同样的错误。

此时想到三种解决方案, 第一种是直接换新的; 第二种是把旧的修好重装; 第三种是用拆车件代替。笔者决定采取第二种方案, 把第一种和第三种作为补救方案。那么, 此刻面临着3个问题: ①要先确定这4根排线分别控制什么, 哪个是控制气囊的, 哪个是控制喇叭的, 哪个是控制G85的, 哪个是控制方向盘按键的。②要确定每一根排线的正反面, 以确保正反面不会焊错。③在以上两件事都做好的前提下, 应确定游丝排线的旋转方向。笔者找到一个一模一样的游丝总成, 然后按照拆车件游丝的旋转方向进行组装。值得注意的细节是, 在焊接排线时不要让它们链接到一起。焊接完成后, 用万用表测量它们之间的导通情况, 没有通, 说明焊接成功。把游丝总成装到车上, 清除故障码, 气囊灯和喇叭的故障排除。

具体到不同车辆的设置, 我认为要防止类似问题的产生, 其实还是有比较简单的方法可以采用的。比如, 在进行转向系统的作业中, 可以先将驾驶员侧的安全带拉出, 穿过方向盘, 再插入安全带锁中, 这样就可以保证方向机不至于转动到左右极限位置, 可以有效保护安全气囊螺旋电缆的安全, 避免不必要的经济损失。M
