斯柯达明锐发动机故障灯点亮

◆文/河南 马春阳

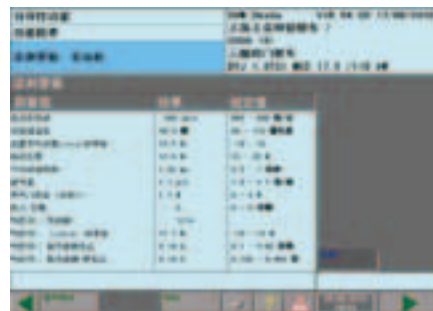
调取的数据显示汽缸列1的氧传感器电压为0.18V(正常值为0.10~0.85V),该电压值明显偏低;汽缸列1的λ调节值为11.7%(正常值为-10%~10%),该调节值已经超出正向极限。这两个数据都支持混合汽过稀,与调取的故障码00368/P0171完全吻合。但这两个数据也只能说明故障码的真实性,而无法提供故障部位及原因的指向。

进一步分析其他相关数据,发现了一些问题。发动机数据块显示该车故障发生时怠速转速为760r/min,符合规定值(660~860r/min);平均喷油时间1.02ms,也与规定值(0.50~1.00ms)相吻合,甚至还略高一些。但对应的节气门角度(电位计)只有1.2%,低于正常值(规定值为0~3.0%,正常一般在2.0%);进气量1.7g/s,也低于正常值(1.9~2.1g/s);相对负荷12.8%,同样低于正常值(规定值为15.0%~25.0%,正常车辆一般为18.0%)。这些数据之间存在一定矛盾,但也正是这些矛盾基本指明了该车故障的方向。

图1 故障发生时发动机控制单元的相关数据

时间对应每循环喷油量)和怠速转速的。相关数据之间的矛盾只能说明一个问题,那就是进气及其相关管路存在漏气点。

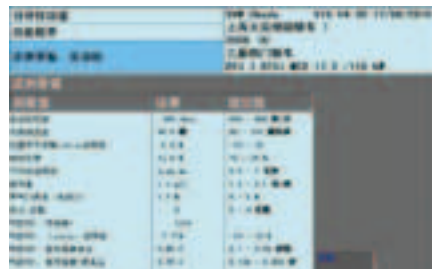
至此,该车故障基本确定是因为进气及其相关漏气造成的。下面检查的重点就是找出漏气的具体部位并加以排除。再次对进气及其相关管路进行目视和触摸检查,还是没有发现有脱落、松动及破损的地方,看来漏气的部位比较隐蔽,只好在发动机怠速运转时用化油器清洗剂沿着进气及其相关管路进行喷射干扰试验,试验包括相关的系统和部件。当喷到曲轴箱通风系统油气分离器上的调节阀时,读取的相关数据发生了明显的变化(图2):λ调节值和氧传感器电压基本恢复正常,说明漏气应该就在此处。

图2 干扰试验至曲轴箱通风系统调节阀处时的数据流

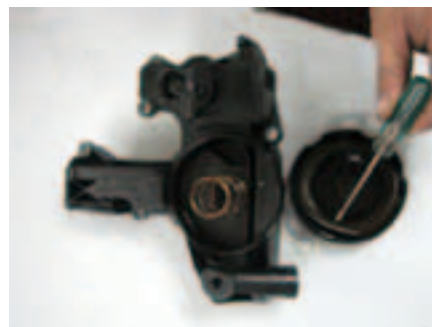
于是拆下曲轴箱通风系统油气分离器上的调节阀进一步拆检,发现调节阀内的膜片已发生严重变形(图3),造成曲轴箱通风系统油气分离器上的调节阀漏气,使一定量的

图3 故障车辆损坏变形的调节阀膜片

外部空气未经空气流量计计量便进入进气歧管,从而使该车发动机发生相应故障。该车故障的具体原因终于找到,于是更换新的曲轴箱通风系统油气分离器,启动发动机,用VAS5052B故障诊断仪重新读取相关发动机数据流,相关数据恢复正常(图4)。节气门角度2.2%,进气量2.5g/s,相对负荷16.5%,都与正常车辆一致。交车一段时间后回访,车主告知车辆已行驶近1000km,没有出现原有故障现象,确认故障已经排除。

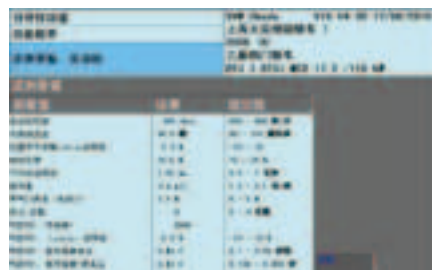
图4 更换曲轴箱通风系统油气分离器后的发动机数据流

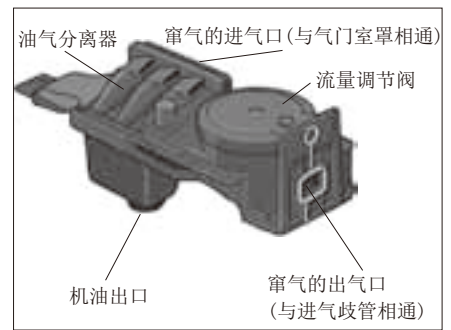
上海大众公司的斯柯达明锐汽车的曲轴箱通风系统的流量调节阀与油气分离器制成一体,其外观与相关管路的关系如图5所示。油气分离器的作用是将曲轴箱窜气进入进气歧管之前将曲轴箱窜气中的机油与窜气

图5 故障车辆上调节阀的安装位置示意图

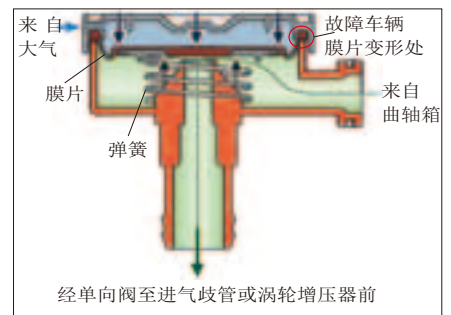
图6 安装在油气分离器上的调节阀的结构

流量调节阀的结构如图6所示,主要由膜片、弹簧和一些管、孔组成。膜片的上方通过左边的小孔与大气相通,从而使膜片上方的压力始终等于大气压;膜片的下方安装一个弹簧,并通过两个管孔与曲轴箱和进气歧管相通,膜片下方的压力由弹簧的弹力、曲轴箱的窜气压力和进气歧管的进气压力共同形成。
