# 奥迪A6L无法启动

◆文/江苏 陆建平

一辆2010款的奥迪A6L 2.0TFSI轿车，发动机型号为BPJ，搭载CVT无级变速器，行驶里程98,500km。车主夜里驾车回家时，车辆发动机突然熄火，无法再启动，第二天拖车进厂报修。

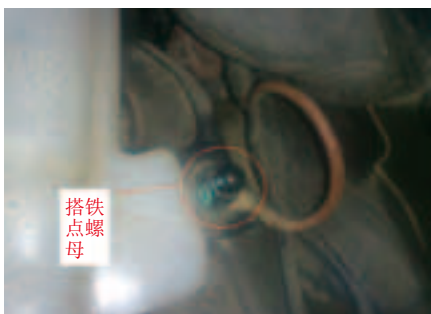
图3 搭铁点位置

正在大家一筹莫展的时候,站在车身旁的一位技师用手拉了一下膨胀水壶旁边的一根搭铁线(搭铁点位置见图3),发现其松动,立即用工具紧定,启动车辆,故障现象消失,车辆成功启动。

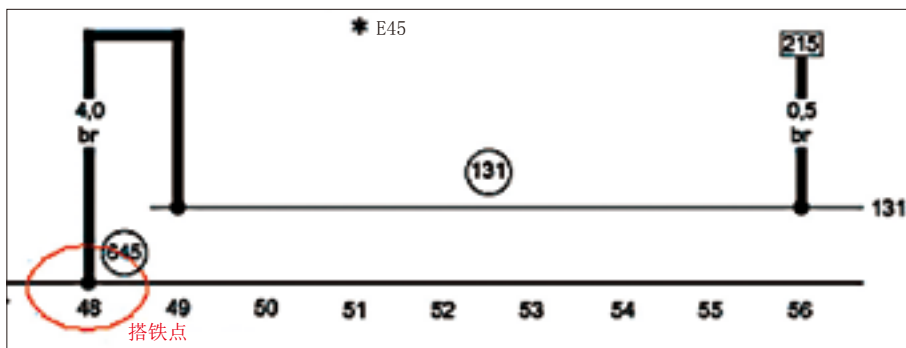
图4 搭铁点电路图

由图4可知,131连接645搭铁点,645接地点位置如图5所示。紧定搭铁线,再次测量点火线圈2号脚与其搭铁电阻,为 $0.4\Omega$ ,正常,故障彻底排除。

线一般采用较粗的铜质线。正是由于采用单线制接法,导致了不同负载上的电流在不同的节点进入,可将整个汽车的搭铁作为一条很长的电阻带。本案例中点火线圈搭铁线紧固螺母松动,造成了接地回路接触不良,从而产生了接触电阻,引起了压降,等于在点火线圈初级线圈上串联了一个 $18\Omega$ 的电阻,电压分压,点火线圈初级线圈供电电压下降,使其无法正常工作。可能大家会问,为什么用万用表测量点火线圈1-2号脚的电压是 $12.8V$ 呢?因为没有带负载,此刻测量的电压是虚电压,如果用带灯泡的试灯去试,灯泡可能会很暗。

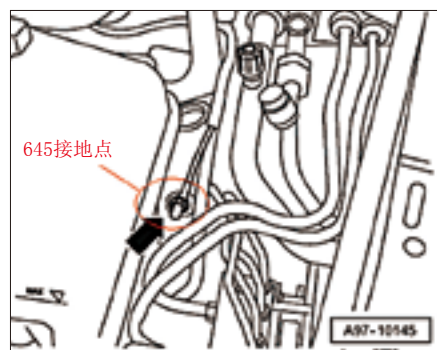
图5 645接地点位置图

为了再现故障,我们又将搭铁螺母松动,这时,发动机无法启动。测量点火线圈2号脚对地电阻,为 $18\sim 19\Omega$ ;紧定螺母后测量点火线圈2号脚对地电阻,只有 $0.4\Omega$ ,启动发动机,顺利启动。
