雪佛兰乐驰组合仪表故障两例

◆文/广西 杨明光

故障案例一

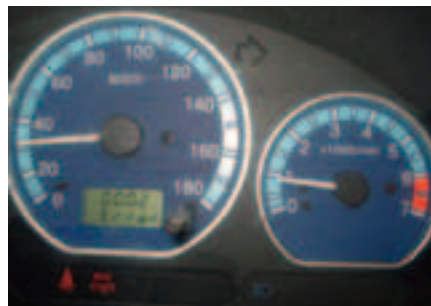
图2 组合仪表显示错误信息

近期四川灵通嘉驰服务中心反馈,有两辆乐驰1.0轿车,在行驶时,组合仪表里程表显示屏出现乱码故障(Error代码,见图2),为车辆更换新的组合仪表后,过了一段时间又出现此故障。服务中心尝试更换ECU、发动机主线束、车速传感器等零件,故障还是未能解决。

根据故障车问题,维修中心进行了相关处理:首先更换了几个新的组合仪表(包括没有串联电阻状态的)。故障车辆在行驶几十到几百千米后,故障会再现。将故障车辆的组合仪表换到其他车上,没有出现此问题。在维修过程中,更换过该车的ECM控制模块、发动机线束、车速传感器、前氧传感器、燃油泵以及节流阀体,断开过前氧传感器、车速传感器信号线及组合仪表。故障出现时,用X431读出的故障码为“P0131”(前氧加热传感器电压过低,短接地),读出的前氧传感器电压为30~40mV,测量发动机线束上各传感器电压,曲轴位置传感器电压有异常,测量值只有1.86V。继续检查线路情况,无接触不良、接地不良的问题。

从表1中可以看到,装配非NGK火花塞车辆的组合仪表正负极电源电压波形一直有60~80V的正向和负向波峰电压,故障车1和故障车2里程表乱码故障出现后,更换发电机和组合仪表,重新从蓄电池接搭铁线也无法消除故障;而装配原装NGK火花塞车

型号BPR5EY的NGK火花塞第三个字母是R,表示是电阻型的。汽车行驶中,火花塞点火几十次每秒,根据火花塞设计原理,在每一次点火的时候,火花塞内芯会通过强电流,每次工作时会有磁场产生。这些磁场会干扰发动机周边的所有电器,尤其是对人体伤害很大。所以在19世纪20年代,人们开始使用电阻型火花塞。最初,电阻火花塞只在航空和军队,后来由于环境因素,有些国家也强制要求民用汽车使用。现在的电喷车,则一定要使用电阻火花塞,非NGK火花塞有较强的无线干扰,导致车辆线束产生60~80V的耦合波峰电压,而组合仪表的稳压器只能承受60V以下的瞬时高电压,60~80V耦合波峰电压烧坏了组合仪表的芯片,致使组合仪表在异常电压下出现故障。

根据调查情况及原因分析,我们得出此组合仪表故障问题的结论。部分用户为了节省燃油,改装了乐驰车辆点火系统,使用非原装火花塞,引起组合仪表和发动机管理系统出现故障。原因弄清楚后,将发现的所有故障车全部更换为原装的NGK火花塞,跟踪了一段时间,类似问题不再出现。同时将故障车火花塞送相关测试机构进行电磁干扰测试,结果为电磁干扰强度明显高于原装的NGK火花塞,进一步确认了问题原因。

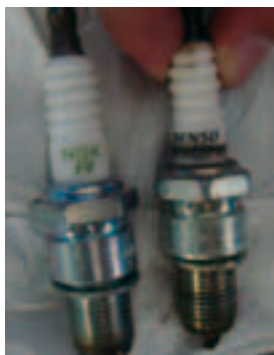
图3 原装的NGK火花塞以及非原装的DENSO火花塞

根据整车公告参数及生产现场调查,现在乐驰LZW7100H3Q生产用火花塞只有NGK(型号BPR5EY),笔者所在公司配件仓库提供的配件也为NGK火花塞(图3)。
