上海通用别克 2010款新君越ABS通讯故障

上海通用别克 巧修转向助力泵

上海大众途安 变速器线束故障

上海大众波罗 汽缸垫容易损坏

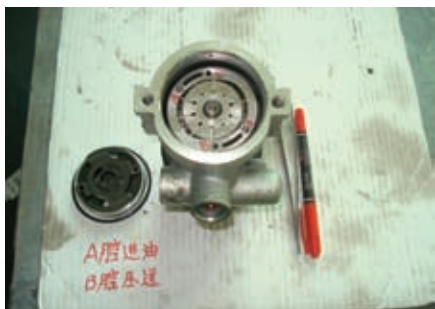
图1 转向助力泵内部结构

拆解后分析, 当泵内转子旋转时, 叶片因离心力作用会紧贴椭圆缸壁运动, 改变左、右腔的空间容积。如图1所示, A腔为吸油腔(真空虹吸), B腔为压送腔(压力输出)。可判定椭圆缸内外套的B—B位置是必然磨损的位置, A—A位置缸壁完好。

为了做到物尽其用, 我们试图把椭圆缸翻面使用, 但定位销孔硬度高, 加工有难度。采用电火花工艺(图2)成功将泵缸翻面, 装配后使用效果良好。

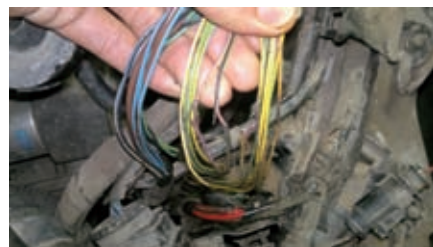
图3 破损的线束

顺着变速器电脑的线束查询, 最后发现在蓄电池底下的线束中有破损(图3)。重新包扎好线束后, 测量42脚与正极的电阻为无穷大, 恢复正常。把变速器线束恢复好, 再次启动车辆, 结果发现仪表盘上的挡位显示依旧是红屏。用VAS5053诊断仪读取故障码, 依然是00266故障码, 只不过这次不是对正极短路, 而是断路。怠速运行时读02-08-007组数据流, N92电磁阀的电流为0。拆开变速器电脑检查, 发现电脑板上的限流电阻有一个已烧断了, 用万用表检测发现该电阻正好是与N92电磁阀线路相连的。用一个 1Ω 的电阻代替后装回车上试车, 故障码00266状态变为间歇性故障, 清除后, 读取N90、N92电磁阀工作电流在怠速下为0.98A。试车, 车辆行驶正常, 故障排除。

故障小结: 途安车型的变速器电脑线束正负极、电磁阀线束、传感器线束、挡位开关线束都经过蓄电池下面,而这些线束的包扎又相对简单,时间长了就容易磨损,导致正极线和电磁阀线束短路,将电脑板内的限流电阻烧坏,维修时应重点检查。(文/朱仲)

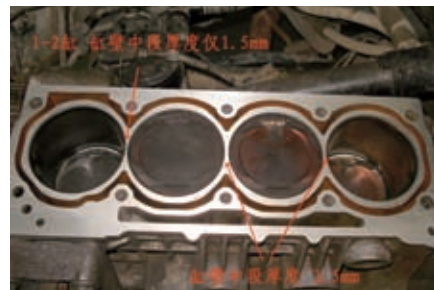
图4 汽缸壁之间的间隙

盖,果然汽缸垫在1-2缸之间已经相通。在做零件清洗工作时,发现缸体1-2缸之间缸壁的实际厚度1.5mm(图4),2-3缸之间缸壁厚度3.2mm,3-4之间缸壁厚度3.6mm。

合理的各缸之间相邻壁厚应该在3-4mm。该车型的1-2缸之间缸壁厚度仅有1.5mm,密封的面积太小,是发生冲床的根本原因。

考虑到这一缺陷,更换新的汽缸垫前,应该认真修磨缸体与缸盖的二端面,使汽缸垫能够有效压合,延长使用寿命。(文/庄嘉霜)
