本田Stream怠速过高的故障检修

文/辽宁 张宪辉

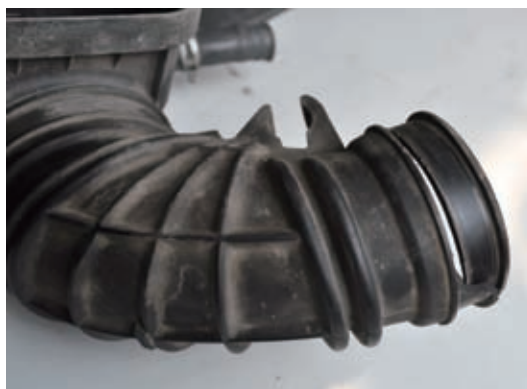
图4 进气软管已经破碎、裂口

于是, 我们着手拆卸怠速控制阀。在拆下进气软管的过程中, 我们发现, 进气软管已经破碎、裂口(见图4), 而这个裂口使得空气滤清器形同虚设, 未被过滤的脏空气直接进入怠速控制阀, 势必会造成其脏污、卡滞, 无法执行ECU的指令。看来, 破裂的进气软管才是真正的罪魁祸首。

利用清洗剂对怠速控制阀进行彻底清洗, 重新安装并更换新的进气软管, 再次进

行试车。在水温为81℃的热车条件下, 发动机ECU输出的怠速空气控制指令的步数减小至5, 发动机怠速也明显降至670r/min, 达到了正常范围(见图6)。此时, 再次开启空调, 发动机ECU输出的怠速空气控制指令的步数上升到29, 发动机怠速也升高至770r/min, 清晰地体现出空调怠速提升的效果(见图7)。

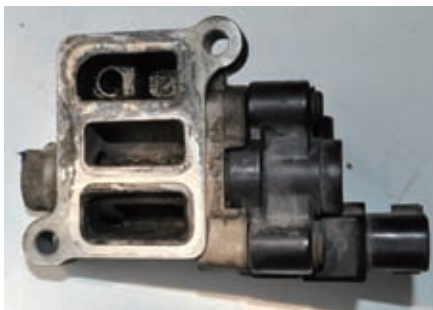
图5 怠速控制阀阀门上被厚厚的泥土包裹

根据上述判断, 从节气门体上拆下怠速控制阀, 其状况正如我们所料, 怠速控制阀阀门上被厚厚的泥土包裹(见图5), 已经到了几乎无法转动的程度。
