# 本田Stream怠速过高的故障检修

一辆2002款本田Stream(时韵)MPV汽车,搭载2.0L DOHC i-VTEC发动机,已行驶169000km,车辆出现怠速居高不下故障。

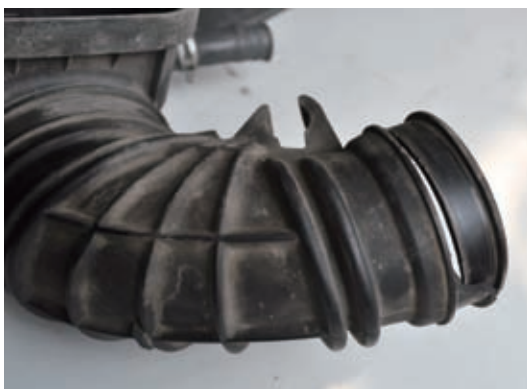
图4 进气软管已经破碎、裂口

于是, 我们着手拆卸怠速控制阀。在拆下进气软管的过程中, 我们发现, 进气软管已经破碎、裂口(见图4), 而这个裂口使得空气滤清器形同虚设, 未被过滤的脏空气直接进入怠速控制阀, 势必会造成其脏污、卡滞, 无法执行ECU的指令。看来, 破裂的进气软管才是真正的罪魁祸首。

利用清洗剂对怠速控制阀进行彻底清洗, 重新安装并更换新的进气软管, 再次进

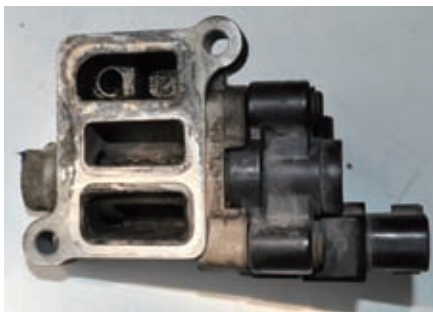
图5 怠速控制阀阀门上被厚厚的泥土包裹

根据上述判断, 从节气门体上拆下怠速控制阀, 其状况正如我们所料, 怠速控制阀阀门上被厚厚的泥土包裹(见图5), 已经到了几乎无法转动的程度。
