上海大众帕萨特发动机间歇性熄火

文/山东 王继国

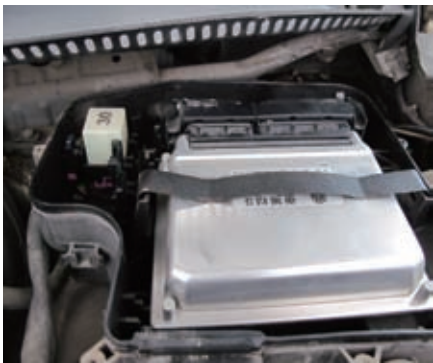
图1 主继电器位置

发动机控制单元是通过控制J271的85号脚搭铁,来控制J271的工作。主继电器J271还控制发动机4个缸独立点火线圈的电源和凸轮轴正时调节阀的电源。根据维修资料找到J271在发动机机室护罩内,标号为30号(见图1)。当故障出现时,打开点火开关,J271有动作,用万用表测量点火线圈1号脚,电压只有4V,电压过低;然后测量J271的87号脚电压是4V,30号脚为12V,正常;很显然,87号脚与30号脚没有完全导通。拔下J271,打开继电器护罩,发现30号脚焊点烧蚀(见图2)。用短接线连接J271的30号脚线与87号脚线,启动发动机,能顺利启动。

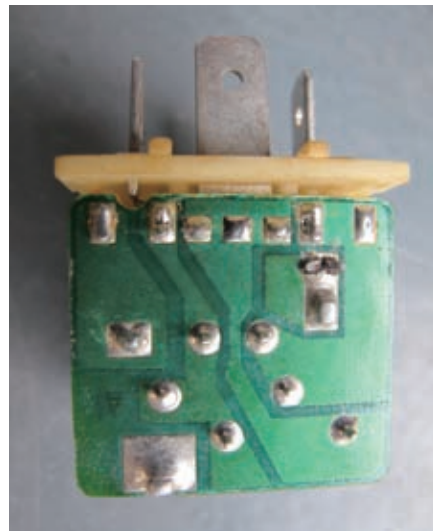
图2 主继电器焊点烧蚀

后来经过咨询,得知这个故障在该款车型上出现的几率较大。出现间歇性故障的原因,是当烧蚀处通电工作一段时间后,烧蚀点温度升高,造成接触电阻升高,点火线圈无法正常工作而失火,发动机就会熄火,等待一段时间后烧蚀点温度降低,发动机也就能正常工作了。

更换J271后,发动机顺利启动,测量

点火线圈1号脚,电压是12V,试车,故障消除。
