# 斯巴鲁自动变速器无倒挡

文/河北 贾彦梁 吴泽辉

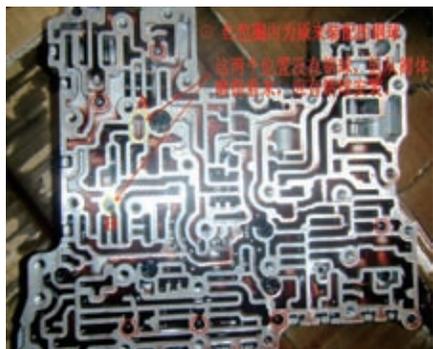
图1 阀体上A处和B处有磨损, 但没有钢球

于是笔者拆下该车变速器油底壳和阀体, 分解阀体时发现可能存在钢球漏装的情况。如图1所示, 红色圈内为原来装配的钢球, 从钢球的分布规律上来看, 在A和B两处也应有钢球安装。在与阀体A处对应的阀板上有钢球磨损的痕迹(图2), 进一步证实了在A处一定有钢球漏装。笔者找到专修自动变速器的人员, 描述情况后配置了两个钢球, 分别加装在阀体的A和B两处, 装配后倒挡正常, 换D挡后升挡正常。

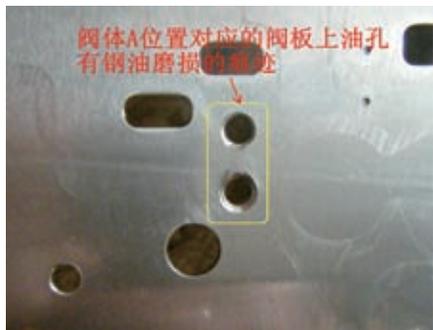
图2 阀体上A处对应的阀板上油孔有钢油磨损的痕迹

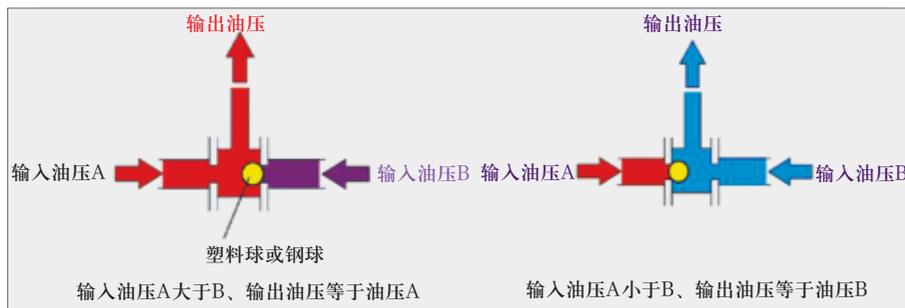
图3 阀体A处钢球的作用原理

在装配钢球的过程中, 笔者向车主阐述了钢球的作用。如图3所示, 阀体A处对应的阀板有两路输入油压, 分别称为油压A和油压B, 当油压A大于油压B时, 输出油压等于油压A。反之, 当油压A小于油压B时, 输出油压等于油压B。

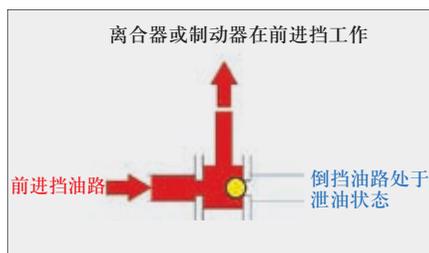
图4 前进挡时钢球封堵倒挡油路、防止泄油

在实际应用中, 输出油压进入某个离合器或制动器, 这个离合器或制动器在倒挡和某个前进挡(如3挡、4挡)工作。输入油压就分别来自倒挡的控制阀和前进挡的控制阀。在前进挡工作时, 倒挡油路处于泄油状态, 钢球封堵倒挡油路; 在倒挡工作时, 前进挡油路处于泄油状态, 钢球封堵前进挡油路, 从而保证离合器或制动器正常工作。若没有钢球, 倒挡和前进挡时, 会出现离合器或制动器油路泄油, 而不能正常工作(图4、图5)。

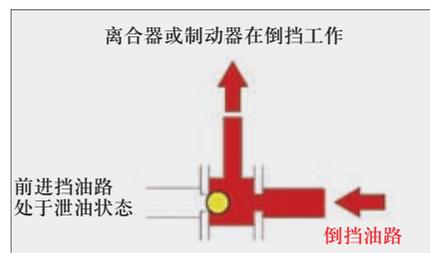
图5 倒挡时钢球封堵前进挡油路、防止泄油

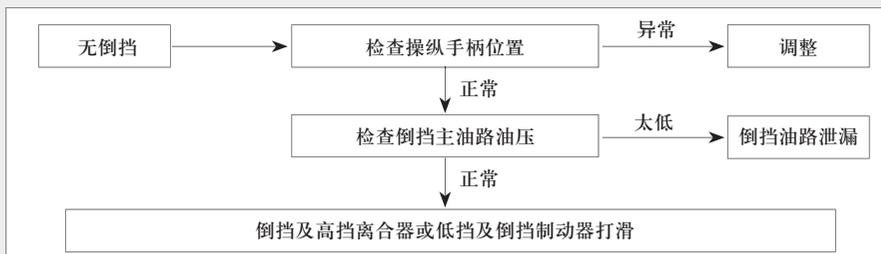
2.作者在分析无倒挡故障原因时,提到了“控制倒挡离合器或制动器因为装配不当存在泄油点,造成接合油压低”。那么为什么在诊断工作开始时不进行油压测试呢?因为油压检测是诊断自动变速器故障最基本的手段之一。图6是自动变速器无倒挡故障的诊断排除程序图。

图6 自动变速器无倒挡故障的诊断排除程序

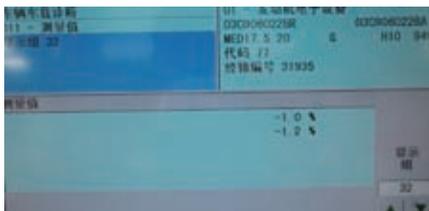
车,明显感觉到车辆加速强劲,经过半小时32km的测试,故障灯未点亮,同时观察读取发动机第32项数据流,数据显示到正常水平(图7),故障彻底排除。

图7 发动机正常时的数据
