斯巴鲁自动变速器无倒挡

故障现象

故障诊断与排除

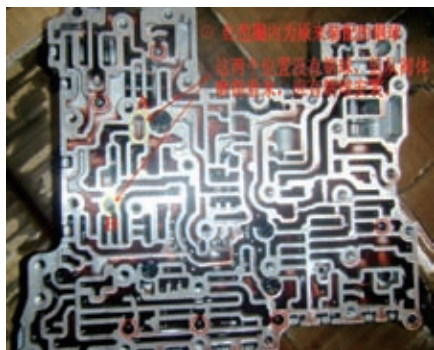
图1 阀体上A处和B处有磨损, 但没有钢球

于是笔者拆下该车变速器油底壳和阀体, 分解阀体时发现可能存在钢球漏装的情况。如图1所示, 红色圈内为原来装配的钢球, 从钢球的分布规律上来看, 在A和B两处也应有钢球安装。在与阀体A处对应的阀板上有钢球磨损的痕迹(图2), 进一步证实了在A处一定有钢球漏装。笔者找到专修自动变速器的人员, 描述情况后配置了两个钢球, 分别加装在阀体的A和B两处, 装配后倒挡正常, 换D挡后升挡正常。

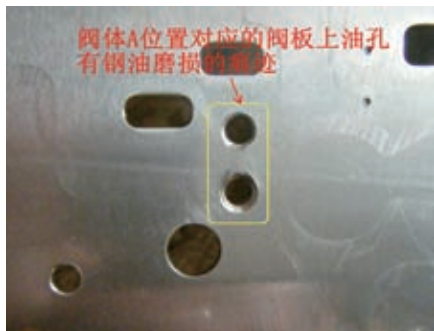
图2 阀体上A处对应的阀板上油孔有钢油磨损的痕迹

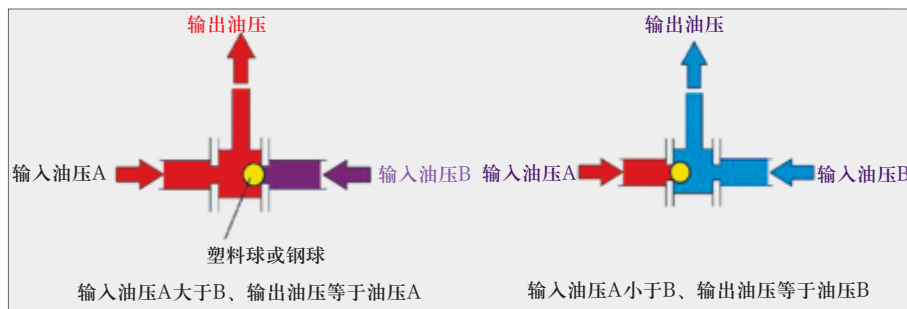
图3 阀体A处钢球的作用原理

在装配钢球的过程中, 笔者向车主阐述了钢球的作用。如图3所示, 阀体A处对应的阀板有两路输入油压, 分别称为油压A和油压B, 当油压A大于油压B时, 输出油压等于油压A。反之, 当油压A小于油压B时, 输出油压等于油压B。
