一例进口起亚欧菲莱斯轿车特殊故障的解决

◆文/北京 薛庆文

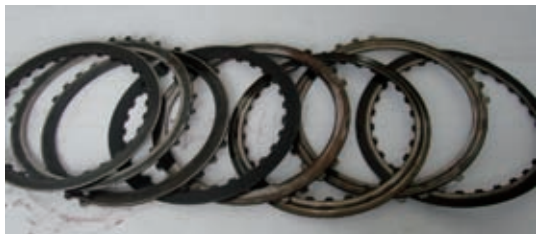
图1 烧损的摩擦片

一辆2006年款进口起亚欧菲莱斯搭载3.5L V6发动机, 配备使用型号为F5A51型5前速电子控制变速器。该车最早因为变速器本身故障(烧片和冲击, 见图1)而进行大修, 先后更换了变速器的阀体(图2)、大修包等, 但变速器维修后一直未能交车, 原因是变速器虽然5个前进挡切换的都很好, 但不能达到最高速度, 只能跑到130km/h左右, 且发动机也出现油门加不起来的现(类似于游车), 电控系统始终记录关于发动机跛行阀的故障码。

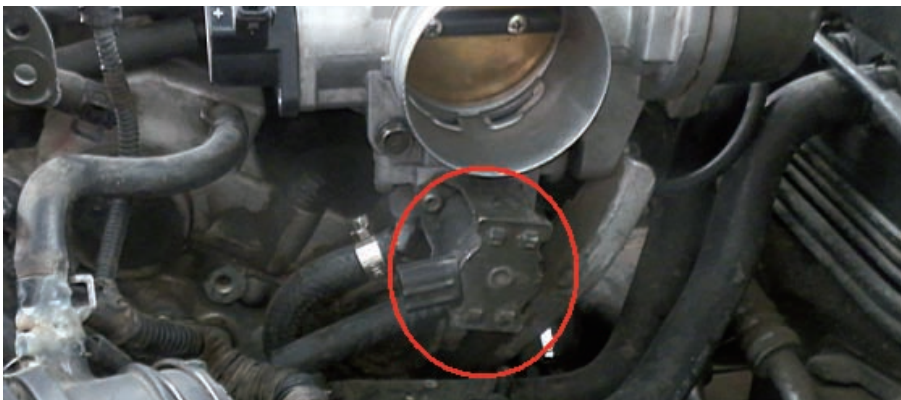
图6 对跛行阀线路进行检查

回到修理厂, 我们首先找到PCM动力模块总成, 分别进行油温传感器和跛行阀线路的测量和检查(见图6)。通过测量, 油温传感器本身的阻值及线路均没有问题, 而从PCM至跛行阀的线路也无短路或断路的情况, 但很明显的发现波形大的两个线路曾经被动过, 且也有老化情况。但进行跛行阀电路测量时却发现异常, 两根线有时都有12V电源, 有时相互存在电源, 很显然这种情况是不对的, 既然线路本身不存在短路或断路情况, 那只能说明是电脑本身存在问题了。
