2011款捷达伙伴右转向灯不亮

◆文/河南 郭文灿

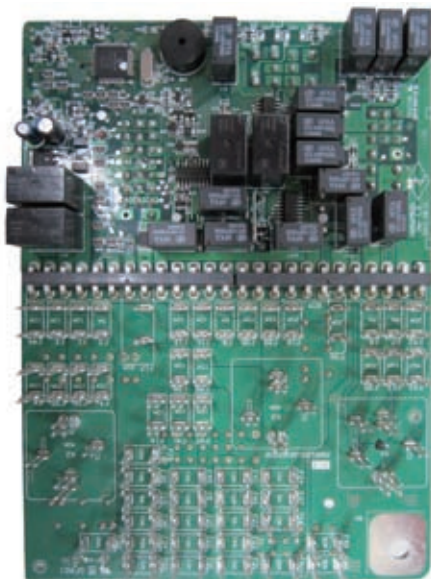
图3 J519控制单元印刷电路板正面 (上为A板, 下为B板)

从J519控制单元背面的固定卡扣处(图2箭头), 用平口螺丝刀向上撬, 拆下其后盖, 取出印刷线路板(图3、图4)。该控制单元由A、B两块多层印刷电路板组成, A板是主控板, 正面集成了该控制单元的核心, 反面为经单片机控制的连接线缆的插接件; B板正面为保险丝和继电器插接件, 反面为连接线缆控制负载的插接件。两块印刷电路板用连接器连接成一个整体。

J519控制单元有18个继电器, 核心是美国微芯的PIC16F946带CMOS闪存八位单片机, 由3个ULN2003A集成电路块组成功率放大, 控制诸多继电器线圈搭铁端来实现单片机对电路的控制功能。

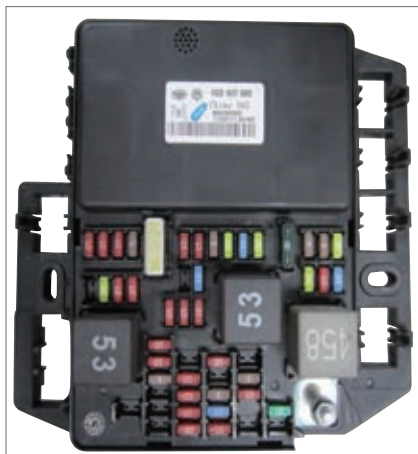
图1 J519控制单元正面图

该车为新改款的捷达伙伴, 增加了J519(E-BOX)控制单元(图1), 由该控制单元对全车的绝大多数电器设备电源进行分配, 是全车电源控制的核心。对门灯开关、及组合仪表右侧的小组合开关等输入信号进行处理后实现诸如闭锁器、应急转向灯、空调、电动除霜、内外循环等设备的微机控制。通过采用

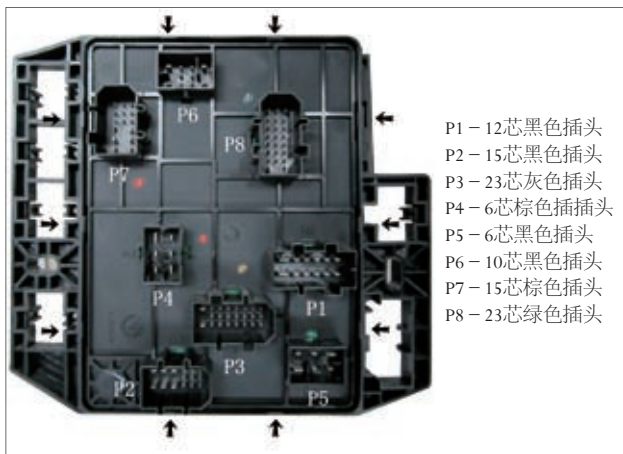
图2 J519控制单元背面图

- P1 - 12芯黑色插头
- P2 - 15芯黑色插头
- P3 - 23芯灰色插头
- P4 - 6芯棕色插插头
- P5 - 6芯黑色插头
- P6 - 10芯黑色插头
- P7 - 15芯棕色插头
- P8 - 23芯绿色插头

拆下位于驾驶员侧的仪表台下护板, 卸下带保险丝盒的J519(E-BOX)控制单元, 拔下全部插接件, 取下控制单元。查询原厂电路图得知, 右前转向灯正极线接在J519背面插接件的P6/3脚, 右后转向灯正极线为P7/3脚。从正极端子串联万用表直流电流
